PLAFONDS PEINTS MÉDIÉVAUX EN EUROPE

Connaissance, conservation et restauration :
méthodes et approches scientifiques

ACTES DES 9^E RENCONTRES DE LA RCCPM,
MARSEILLE-FRÉJUS
29 SEPTEMBRE - 1^{ER} OCTOBRE 2016

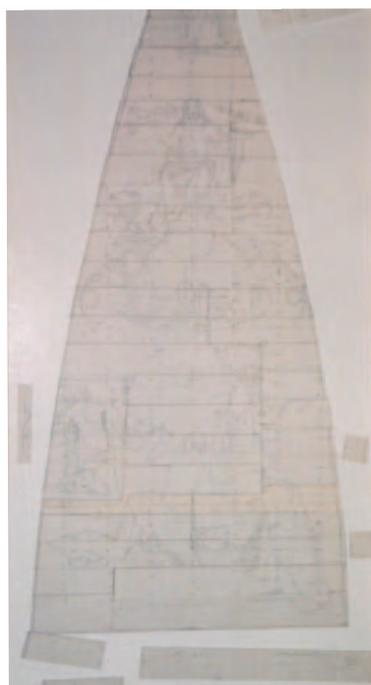
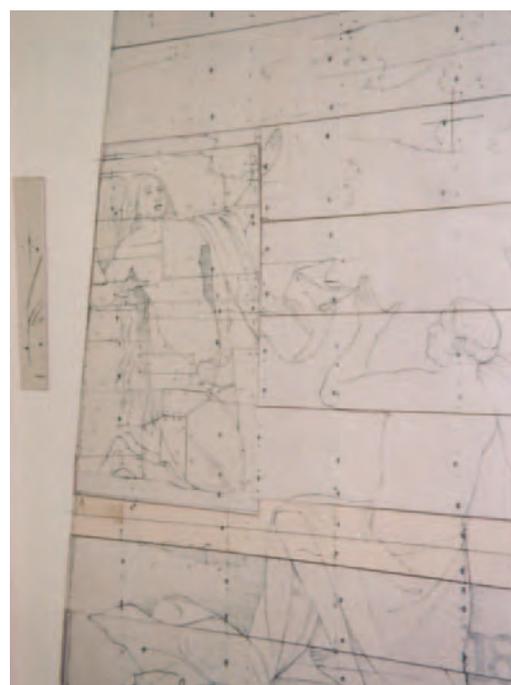
Avant de toucher aux panneaux, on a commencé par faire des relevés de chaque panneau à l'échelle 1:5 (**fig. 3-4**). Un quadrillage de lignes de référence horizontales et verticales a été projeté sur les panneaux, servant à relever avec précision les joints des planches, leur horizontalité et les figures. Ensuite, les traces des clous d'origine et de ceux du dernier montage, les fentes dans le bois, les greffes et les bois de réparation ont été reportés à leur emplacement précis. Ces dessins ont fourni les informations nécessaires de la phase préparatoire jusqu'à la fin de la restauration.

Fig. 3 et 4 - Le Jugement
Dernier : relevé du panneau
central et détail

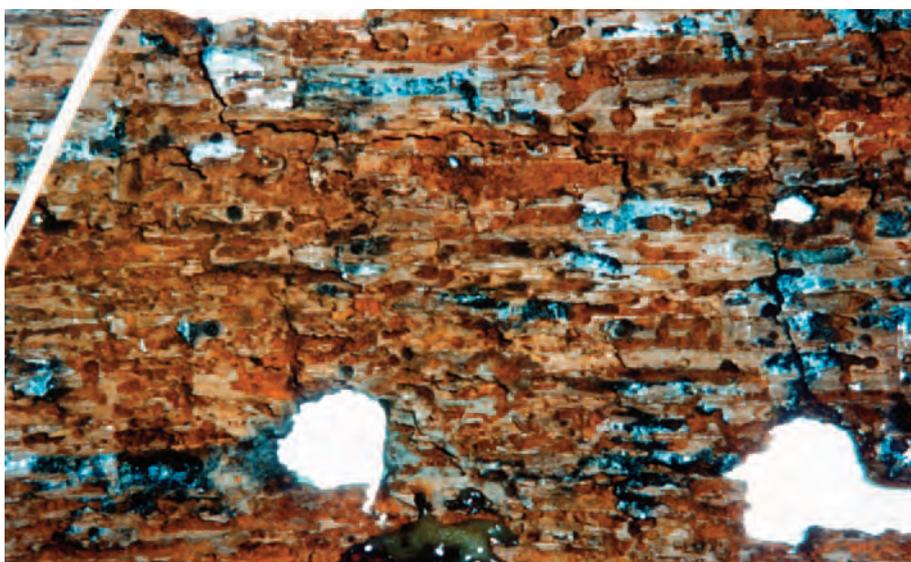
Fig. 7

Après avoir enlevé une grosse couche de poussière au revers, on tomba sur une couche de cire, d'huile de lin et de colophane. Le bois du revers des planches était fortement attaqué par des insectes xylophages (*Annobium punctatum*, *Xestobium rufovulosum*, petite et grande vrillette) et de la pourriture cubique. Nous estimons que la couche de cire et d'huile qui a été mise sur tout le revers correspond au type de revêtement qu'effectuaient les restaurateurs de tableaux dans les années 1890 (fig. 6). Comme la couche de cire et de résine gênait la consolidation de la structure du bois et empêchait de faire des collages, il fallut l'enlever. Après le raclage de cette couche, le revers faisait penser à la surface de la lune, plein de trous, avec des différences de niveaux très importantes (fig. 7).

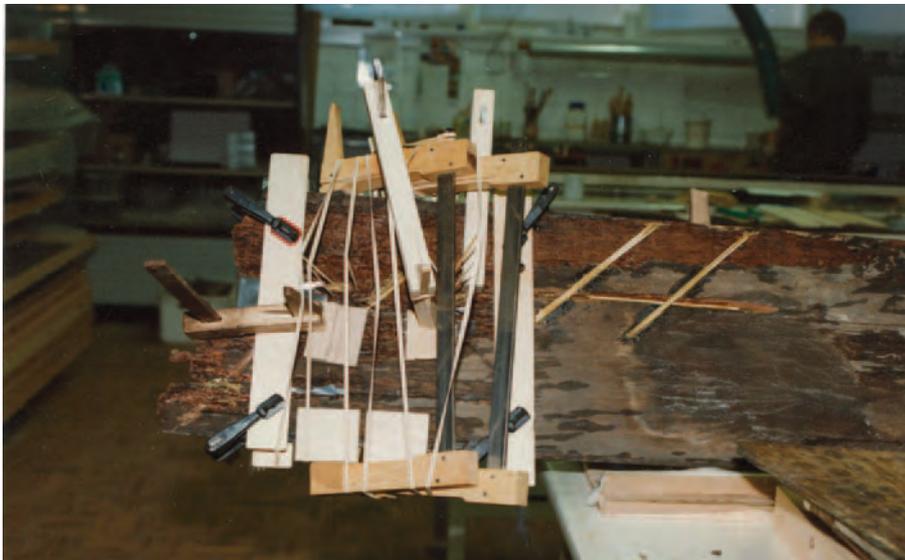
Fig. 9

Pour stabiliser les fentes dans les planches, on a posé ou incrusté à travers le fil du bois des bâtonnets en bambou de 3 mm, collés avec une colle époxy épaisse (**fig. 9**). L'époxy présente l'avantage d'une bonne compatibilité avec le paraloid B72 : en effet, elle résiste bien à l'humidité et elle n'attire ni les insectes ni les moisissures, contrairement à une colle animale, qui n'aurait pas convenu dans ce cas.

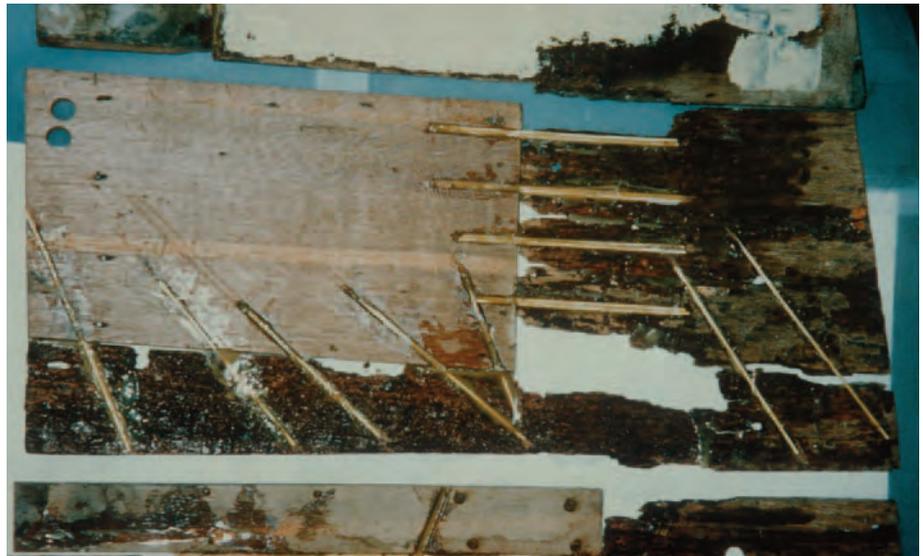
Fig. 10 - Remontage par le revers d'anciennes pièces de restauration

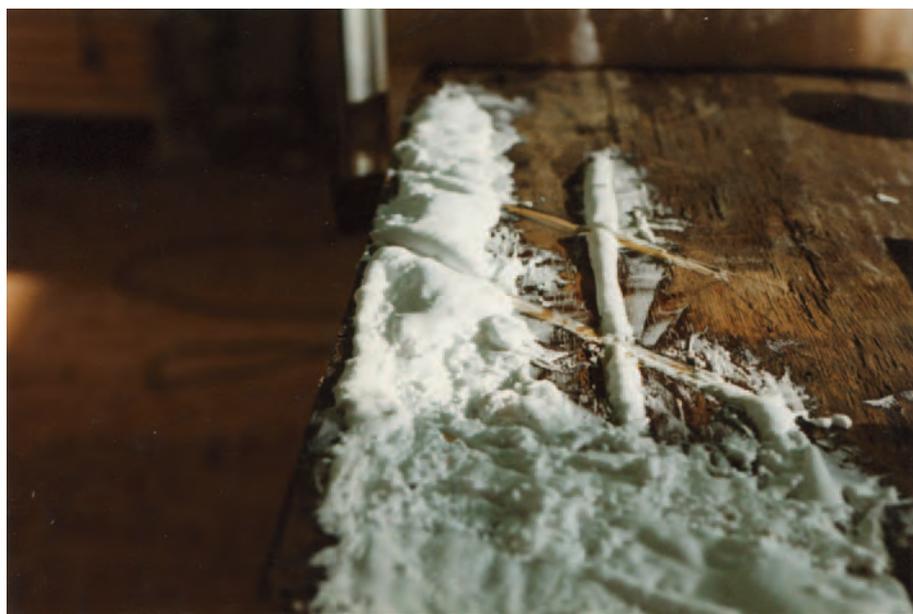
Sur le revers des planches la surface était très inégale. L'épaisseur des planches, à l'origine d'à peu près un centimètre, était par endroits diminuée par les insectes xylophages, jusqu'à mesurer seulement quelques millimètres. Pour égaliser les planches aux endroits où la surface était très irrégulière, on a utilisé une 'mousse' contenant de la résine époxy, un durcisseur, des microbilles et un agent moussant. Ainsi on a créé une matière ultralégère qui se travaille bien aux outils à bois (fig. 13-14). Ensuite pour égaliser le tout on a collé des épaisseurs de bois balsa à la colle Plextol B 500, et on l'a retravaillé au rabot de bois (figure 15).

Fig. 14 - Pour égaliser les surfaces, les restaurateurs ont formulé un mélange mousseux

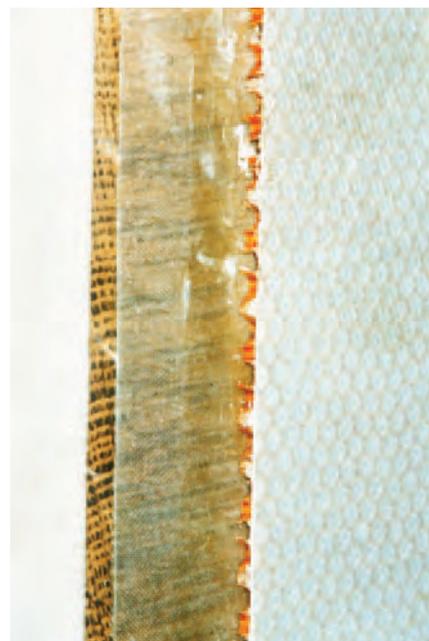
Malgré les consolidations et les compléments, les planches restaient cependant sensibles à la manipulation. Comme le revers était déjà égalisé, on a souhaité ajouter une fine épaisseur pour renforcer les planches pour le remontage et en même temps pour protéger les panneaux de la poussière, des infiltrations et des changements de température juste sous le toit. On a opté pour des panneaux en fibre d'aramide et époxy à structure en nid d'abeille.

Fig. 18 - Panneau en nid d'abeille, détail

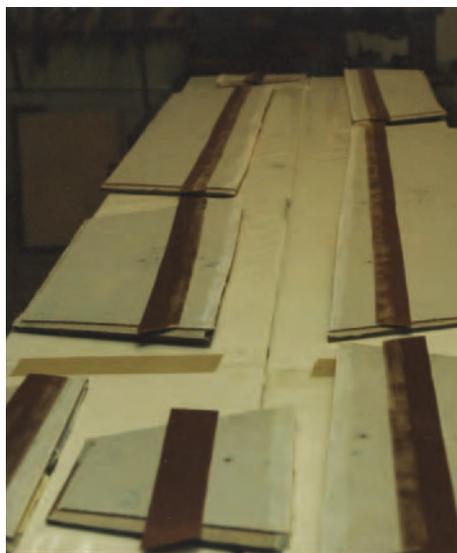
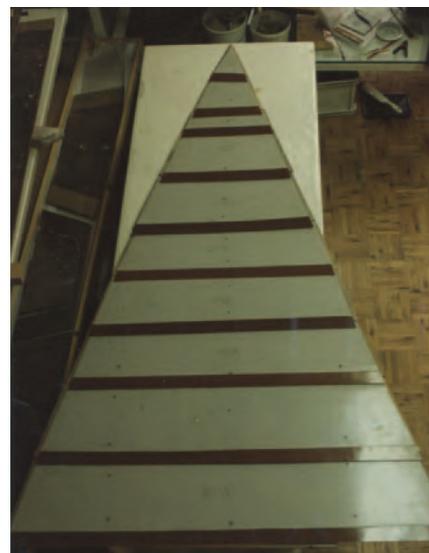
Comme le revers des panneaux forme une courbe juste en-dessous du toit, les joints entre les planches sont ouverts. Pour couvrir les joints, on a collé des bandes de 4 cm de largeur et 0,5 mm d'épaisseur dans un matériau en fibre dure (Phénol-formaldéhyde-coton) (fig. 20-21).

Fig. 20 et 21 - Bandes de phénol-formaldéhyde-coton au revers des planches, en cours et après remontage d'un panneau du chœur

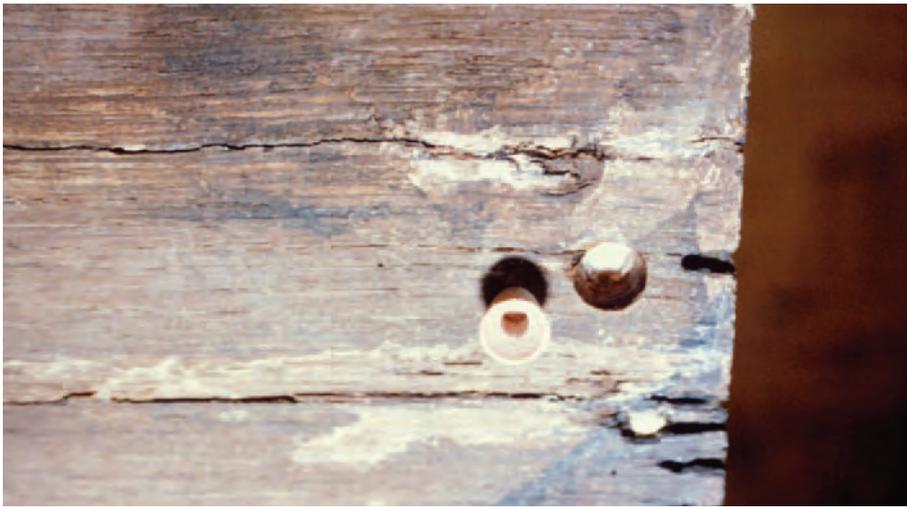
Fig. 22 à 24 (page suivante) - Détails du système de fixation : percement en forme de cône, schéma de montage et détail des boulons et chevilles.

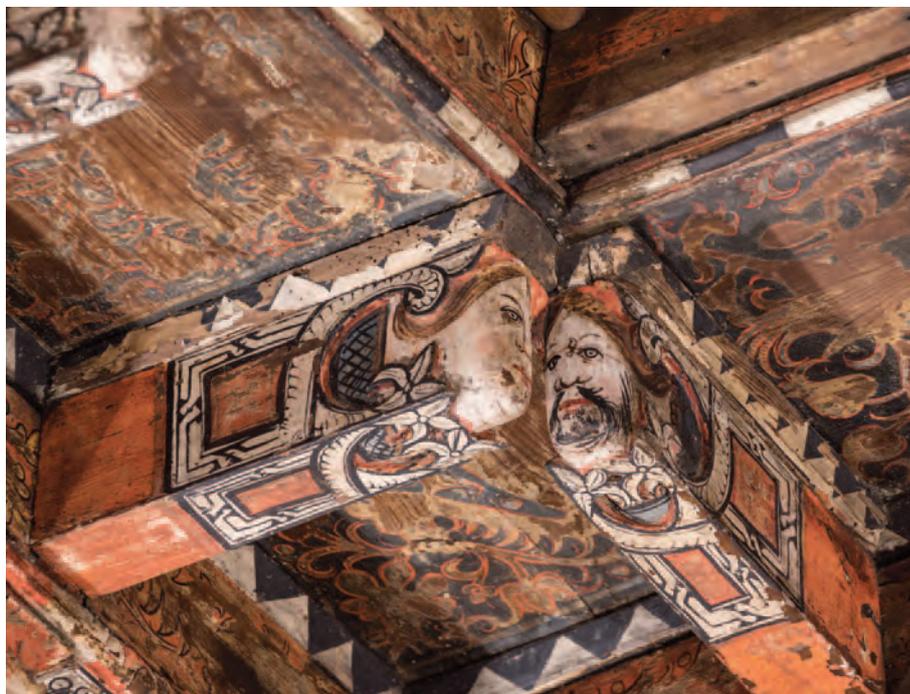
Fig. 9 - Godella, techo de la iglesia, detalle de canecillos con cabezas pintadas realistas

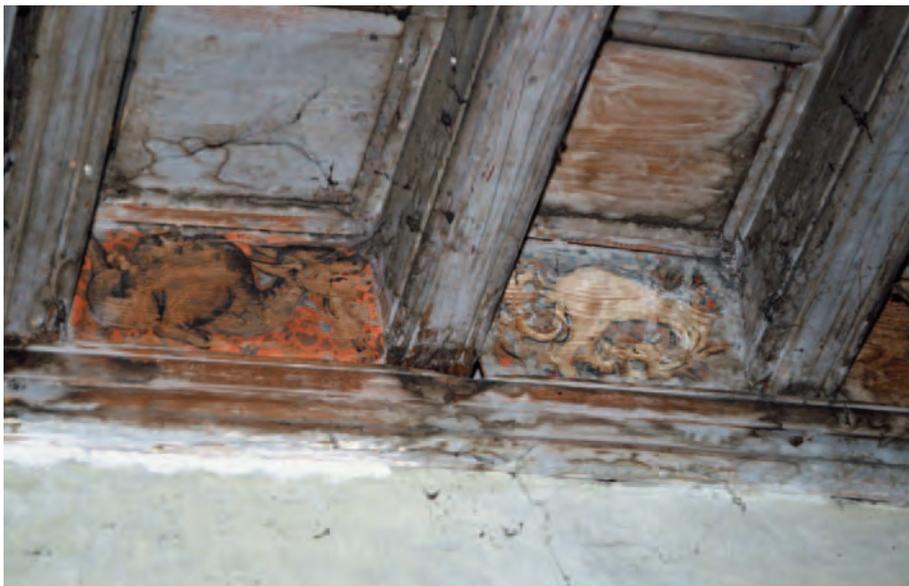
Fig. 1 - Charpente peinte, hôtel de Mauléon, Tarascon

Autre cas significatif, celui de l'hôtel de Mauléon à Tarascon (Bouches-du-Rhône), exemple exceptionnel des hôtels particuliers construits à la fin du Moyen Âge dans la ville, qui conserve plusieurs charpentes peintes du XV^e siècle recouvertes par des badigeons (fig. 1). L'avis de protection adressé par l'inspecteur Bruno Mottin au conservateur régional des Monuments historiques est particulièrement évocateur : « on trouve en effet un plafond que l'on comparera volontiers à ceux du château de Tarascon ou à ceux de l'hôtel de Brancas d'Avignon, [...] dont le dégagement et la conservation justifieraient à eux seuls une mesure de classement⁵ ». Le même sentiment ressort du procès-verbal de la CO.RE.P.H.A.E. (31 mai 1994), qui souligne la nécessité de dégager ces décors. La procédure aboutira à l'inscription par arrêté du 9 février

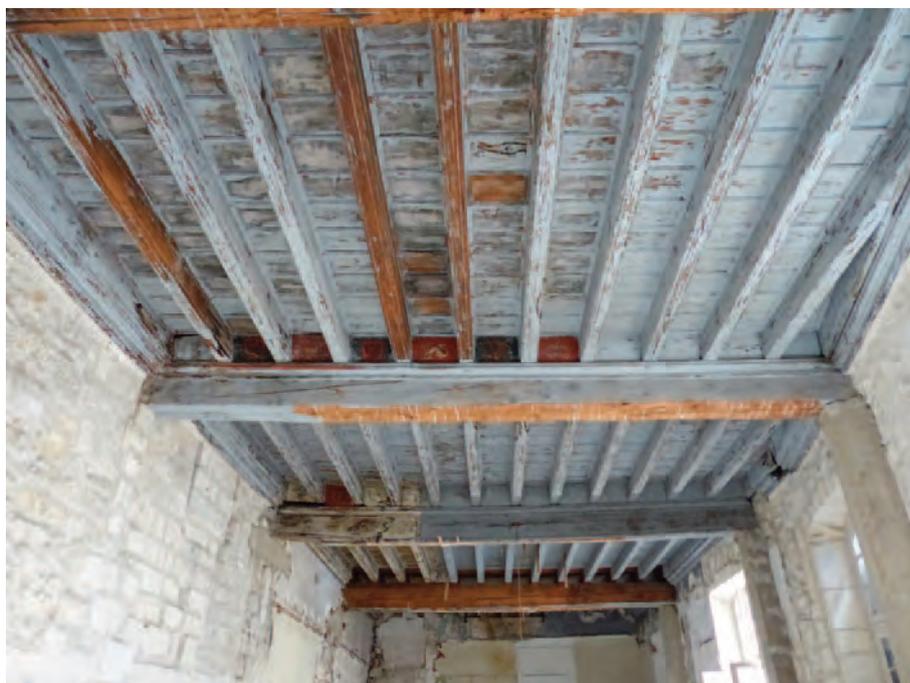
Fig. 2 - Charpente peinte partiellement dégagée, hôtel Léautaud de Mas Blanc, Tarascon.

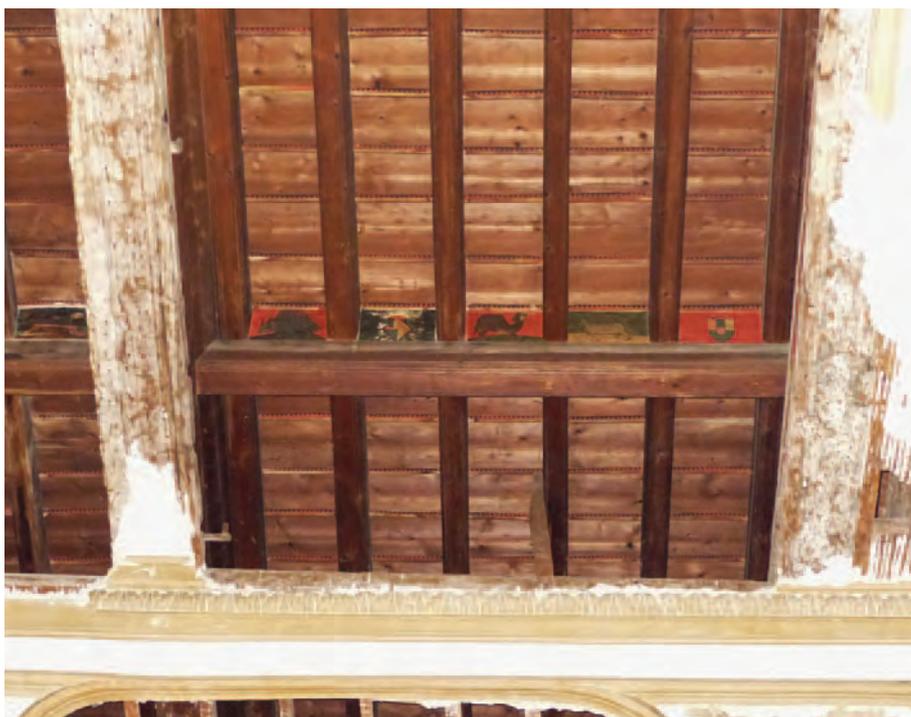
Fig. 3 - Charpente peinte aux armes de René d'Anjou et Jeanne de Laval, hôtel du roi René, Avignon

Rappelons les termes du débat : au sein d'un îlot composé notamment de la probable livrée de Viviers, René d'Anjou achète en 1476 aux Chartreux de Villeneuve un bâtiment qu'il transforme et aménage selon ses goûts¹⁰. Il s'agit alors de rendre plus confortable le corps de logis d'une livrée cardinalice assez caractéristique, comportant un grand tinel, espace majeur couvert d'une voûte lambrissée, que le comte de Provence choisit de diviser en deux par un plancher. René commande aussi d'autres aménagements et décors, parmi lesquels la commande qu'il fait à Nicolas Froment d'une bataille navale est restée célèbre, quoiqu'elle soit malheureusement perdue¹¹. Nous conservons de ces travaux ce plancher, ajouté dans les

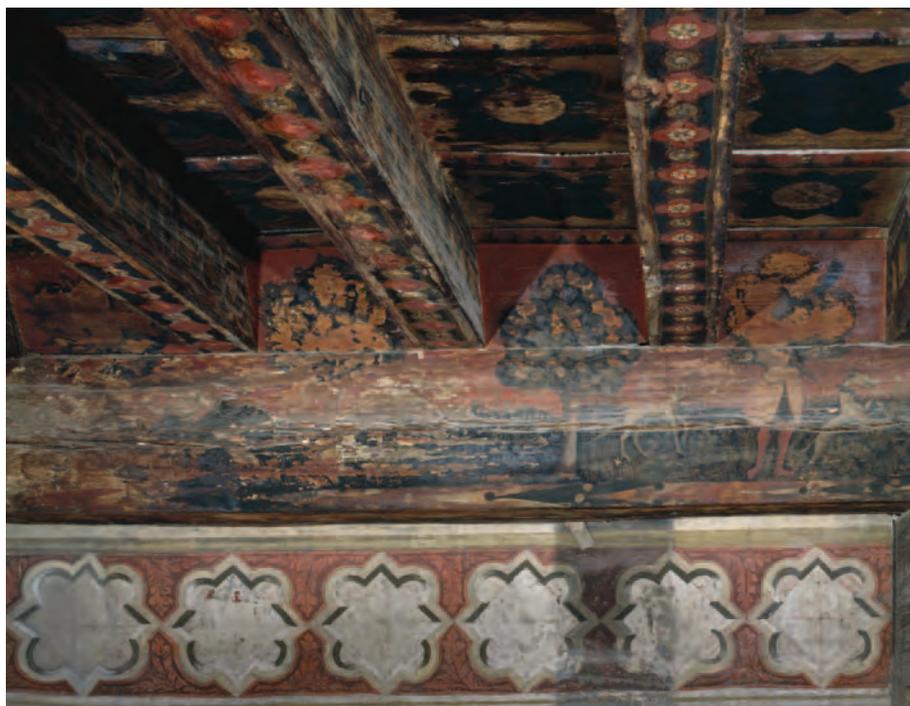
Fig. 7 - Charpente de la Chambre du Cerf (détail), palais des Papes, Avignon

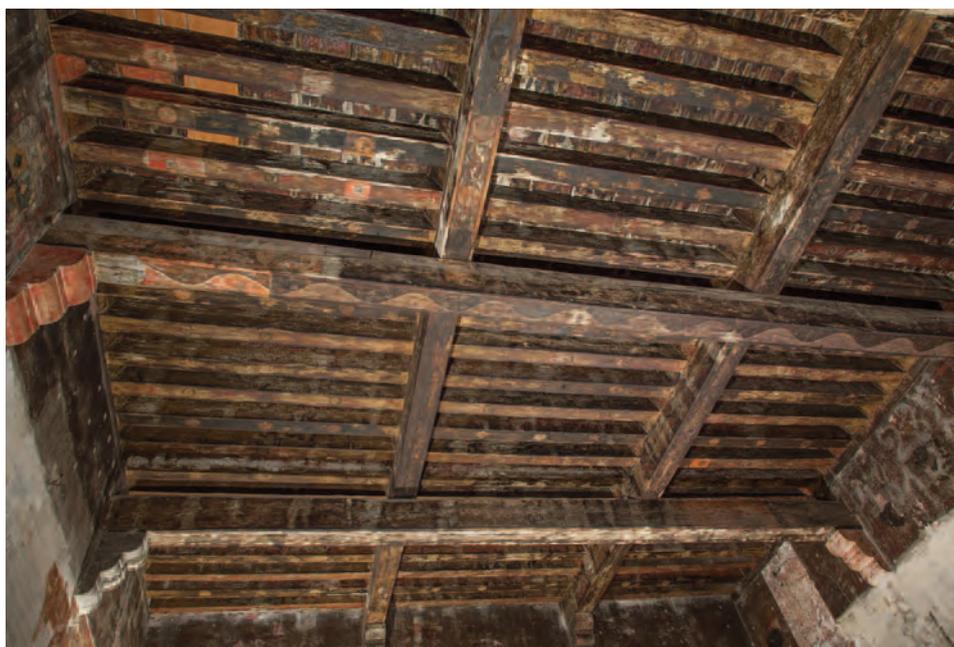
Fig. 8 - Vue d'ensemble de la charpente peinte de la Chambre antique du Camérier, palais des Papes, Avignon

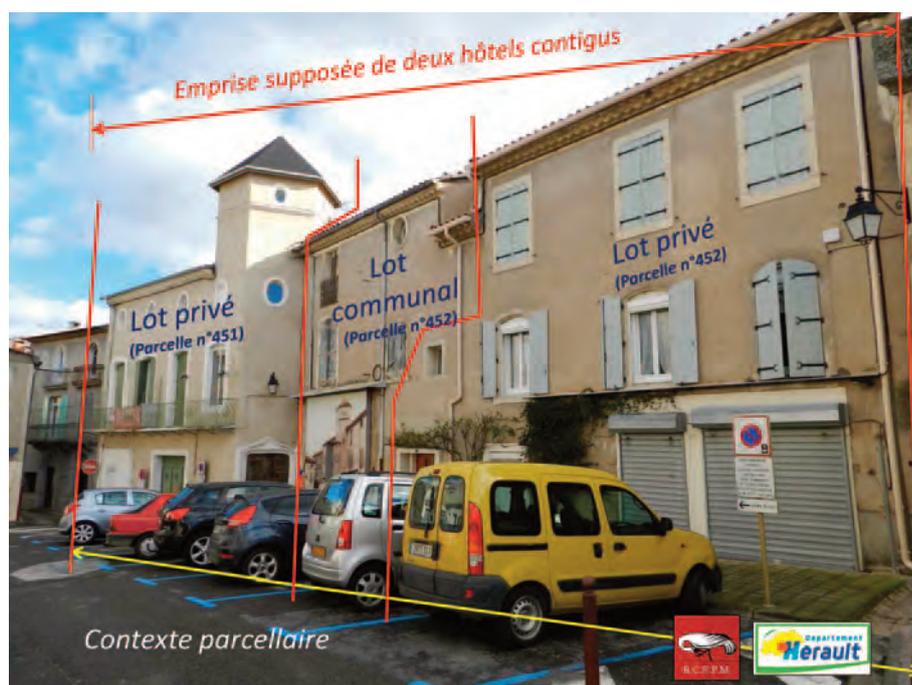
Fig. 2 - Le vaste ensemble de la maison du Viguiier, aujourd'hui partagé en trois parcelles

L'archéologie de l'ensemble du bâti fit apparaître un très vaste hôtel, dont le lot communal, avec son plafond, n'occupait que la partie centrale. L'étude présente le grand intérêt d'analyser cet hôtel dans sa globalité et d'en reconstituer l'évolution entre le XV^e et le XIX^e siècle. Cette démarche est essentielle pour comprendre le contexte dans lequel le décor du plafond a été peint.

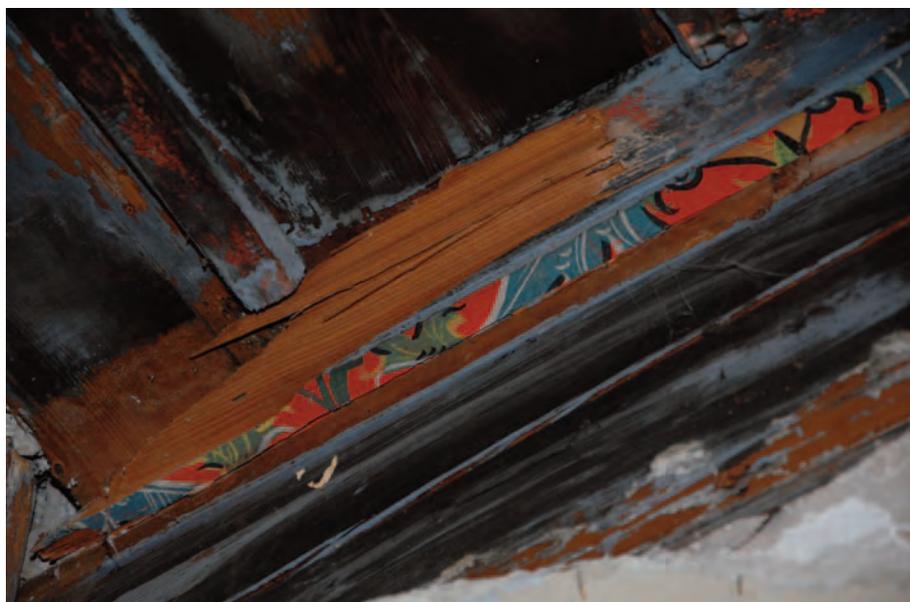
Fig. 6 - Polychromie originelle du décor peint

Mais pour tout ce qui appartient au plafond, la polychromie était d'une vivacité inouïe : en quelques endroits où la moulure périphérique a été arrachée se découvre un décor végétal d'une fraîcheur rutilante (fig. 6). Ce décor végétal recouvrait les diverses planchettes de rives et autres moulures, tandis que sur les couvre-joints et sur l'épaisseur des planchettes, se déroulaient des rubans ou des lignes de pyramides en noir et blanc. On devine encore que des engoulants peints occupent l'extrémité des poutres maîtresses. Classiquement la sous-face du plancher n'était pas peinte ; les planches étaient brutes.

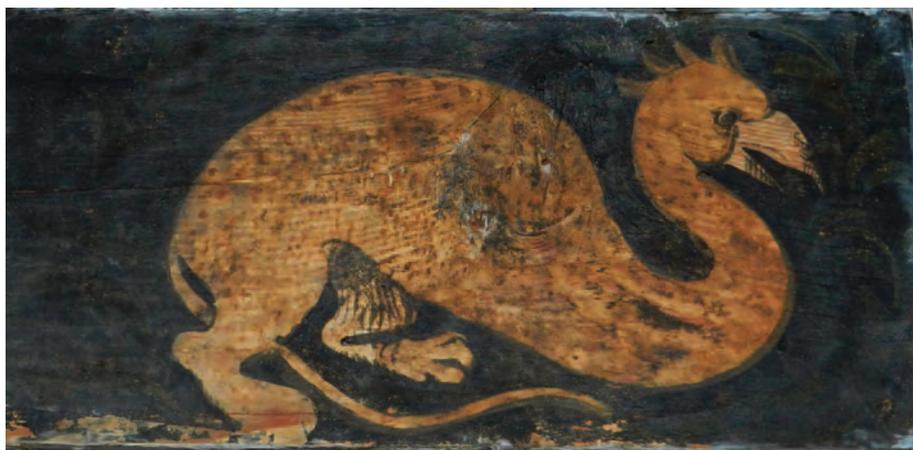
Fig 9 - Chimère : closoir-test de dégagement de Jean-Marc Stouffs

Ce diagnostic de l'étude préalable est confirmé par l'intervention de Jean-Marc Stouffs, à la demande de la DRAC, en mai 2016 ; il a réalisé de nouveaux essais et des sondages sur les murs. Un closoir totalement noir (C 80) est choisi pour le test. Le dégagement mécanique ne donne pas de résultat probant. J.M. Stouffs procède donc à l'application de papier japon mouillé avec de l'eau déminéralisée passée au pinceau, puis d'un tensio-actif dilué à 5% pour décrasser la surface. Le papier est progressivement retiré avant séchage complet. Plusieurs applications sont répétées ; la couche noire est ainsi progressivement retirée. Aucune restauration picturale n'est faite. Un Paraloid B72 à 2% dans l'acétone est appliqué sur les motifs mis au jour (**fig. 9**). Un autre essai sur le closoir C 55 est interrompu : la fragilité de la couche picturale fait qu'une intervention *in situ* est dangereuse. Sur le closoir C 54, J.M. Stouffs remarque la présence de micro-soulèvements et de petits éclatements de la couche picturale, par un phénomène de sulfatation, qui laissent apparaître la couche blanche de préparation : les closoirs qui ont ce type d'altération demanderont une légère fixation.

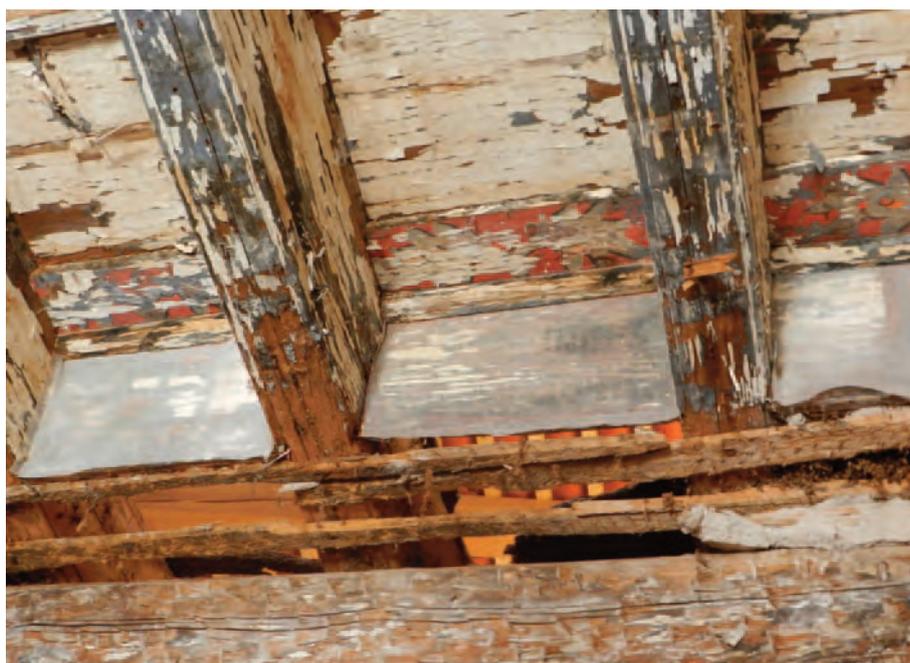
Fig. 10 - Protection des closoirs par facing

Le démontage proprement dit s'est fait au début du mois de septembre 2016. L'opération complète a demandé deux semaines. Il fallut en premier lieu étayer très fortement le plafond : les closoirs contribuent à la solidité de la charpente, les retirer redonne du jeu aux solives. Puis les closoirs sont examinés minutieusement, un par un, pour identifier ceux pour lesquels la protection générale contre l'empoussièrement suffit et ceux dont la fragilité nécessite des soins particuliers, tels que la consolidation des fentes. Sur certains, la pose d'un facing acrylique (**fig. 10**) assura la protection de la couche picturale.

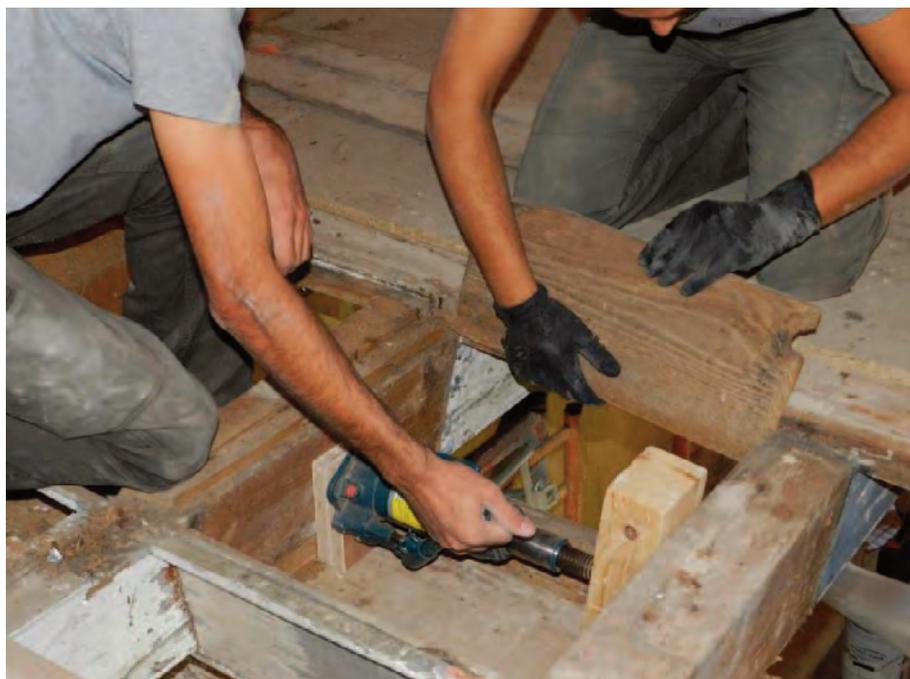
Fig. 11 - Ecarter les solives avec un cric hydraulique pour permettre l'extraction du closoir

Le démontage commence alors à l'inverse de ce que fut le montage du plafond, qui s'acheva par la pose du plancher. Un dallage en carreaux de terre cuite avait été assez récemment posé par-dessus le plancher, sur l'interface d'une couche de chaux ; il est évacué. Les planches apparaissent alors, très saines, partout où il n'y a pas eu de dégât des eaux et sont soigneusement conservées ; puis, sous les planches, le « caisson » obturé à l'extérieur par le closoir. Un cric hydraulique permet d'écartier très légèrement les solives et d'extraire le closoir (**fig. 11**). Les closoirs sont soigneusement dépoussiérés et étiquetés.

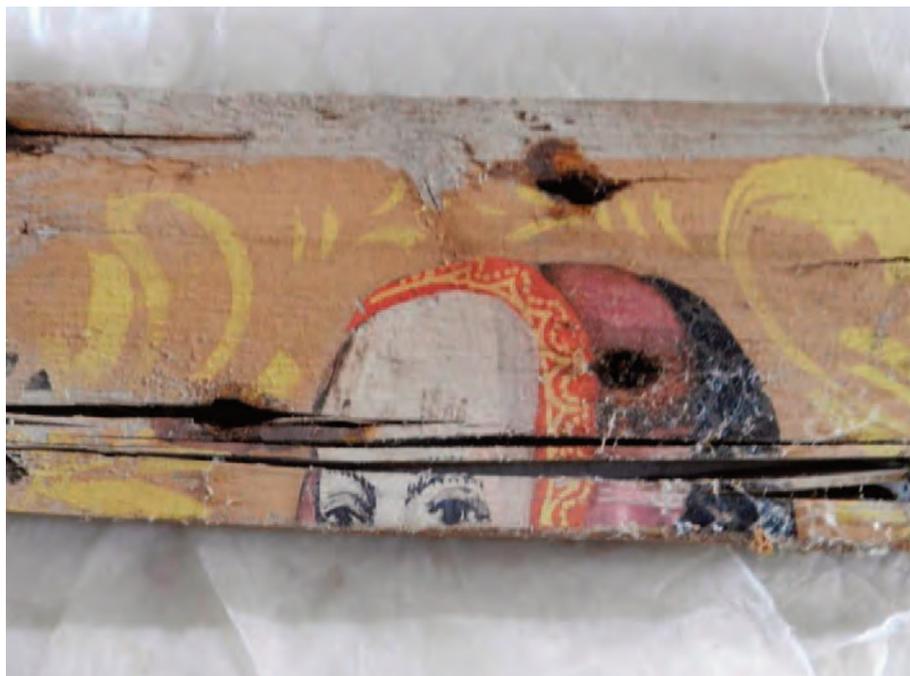
Fig. 12 - Un closoir qui servait de cale sur une solive apparaît au démontage du plancher

Au cours du démontage, la principale surprise vint de la découverte d'un demi-closoir – un visage coupé en deux - qui servait de cale entre une solive et le plancher (**fig. 12**). Closoir de trop ? Closoir raté ? Rien ne le différencie des autres, hormis sa dimension.

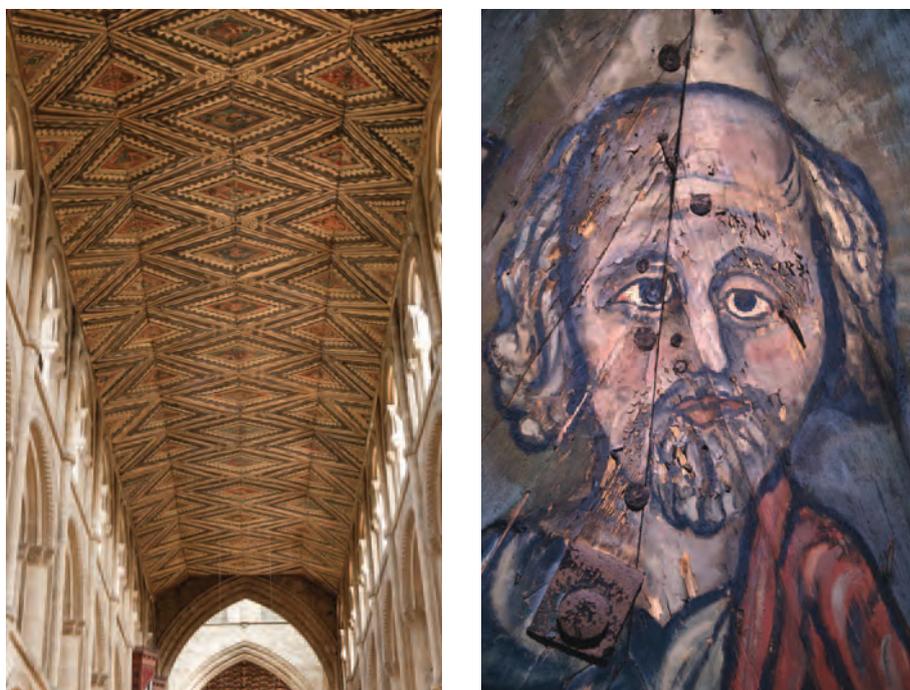
Fig 1 - Peterborough Cathedral nave ceiling: left - the wooden ceiling after conservation, looking east; right - detail of the head of St Peter before conservation

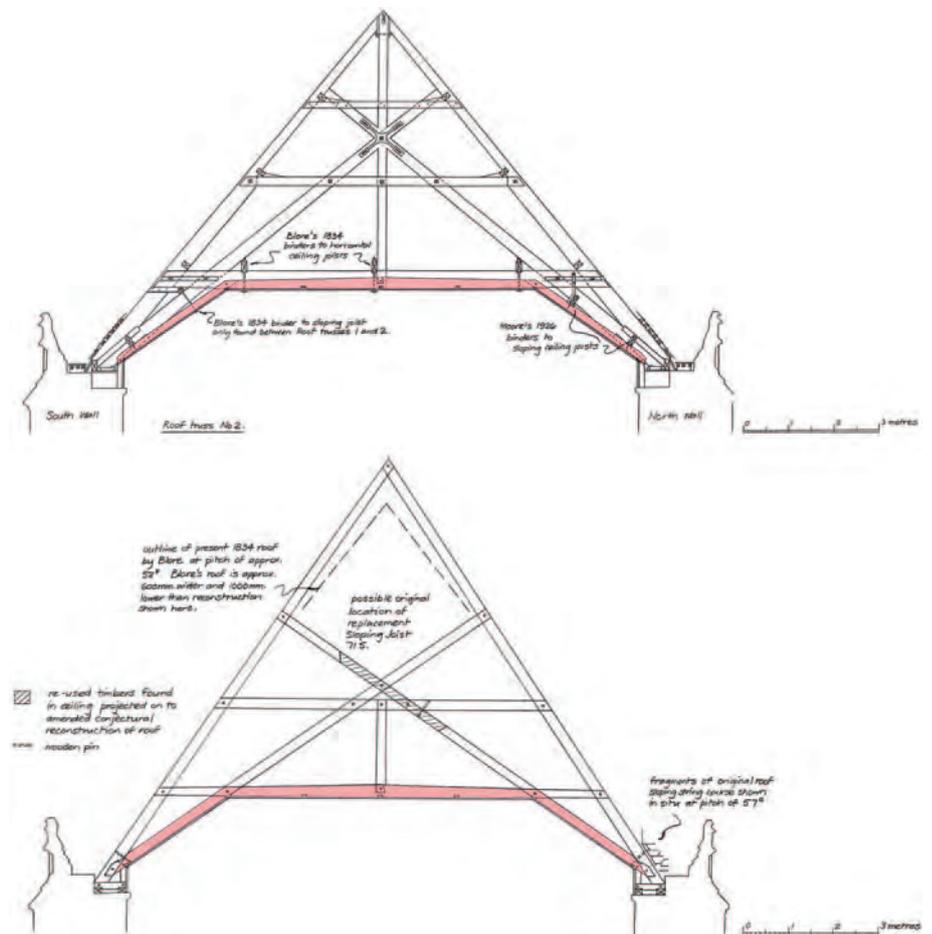
Fig 3 - The nave roof, with the surviving section to which the ceiling is attached shown pink: upper - the existing nave roof structure (truss 2), showing the medieval ceiling suspended from the surviving medieval roof timbers (lower collars and braces); lower - reconstruction study of the medieval nave roof, suggesting the original position of some reused timbers.

The original 12th-century nave roof was a scissor brace structure, comprising 81 thin scissor trusses, each composed of two scissor braces, two collars (upper and lower) and two common rafters. In the 1830s the lower sections of the medieval scissor braces were transformed into sloping ceiling joists and the lower collars were transformed into horizontal ceiling joists. These surviving timbers allowed Hugh Harrison to reconstruct the whole 12th-century roof structure (Fig 3 lower).

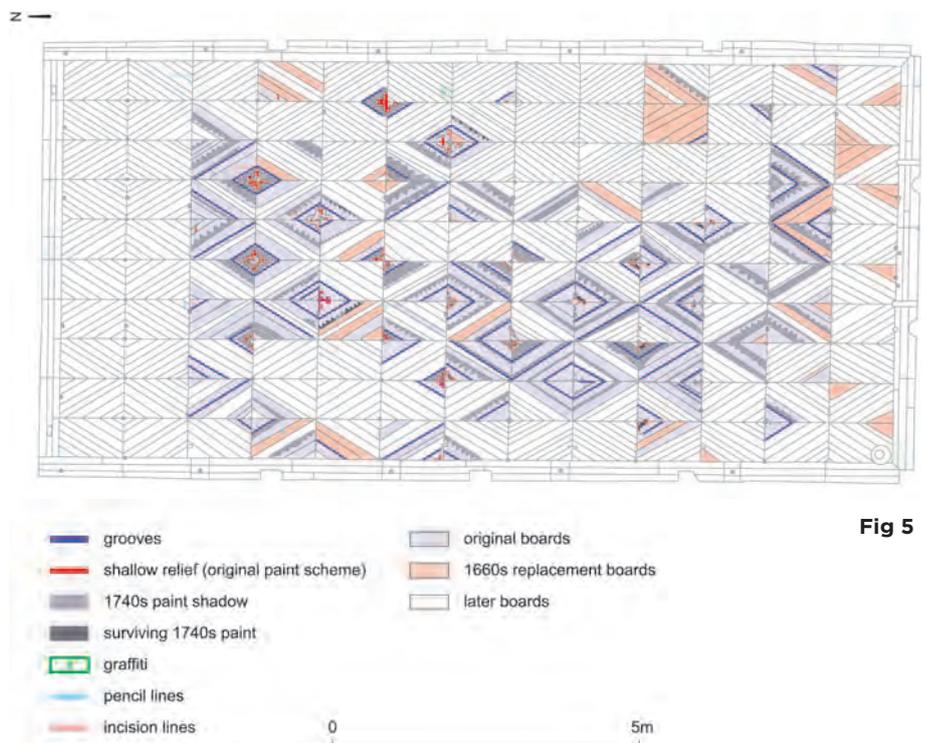
Fig 5 - South transept ceiling: surviving 'original' 13th-century boards (in blue) and 'intermediate' 17th-century boards (in pink), showing evidence of paint and graffiti, including design elements visible in shallow relief (in red); the ceiling paint was stripped in the 1880s (the survey drawing shows the ceiling boards from above, ie, 'reflected view')

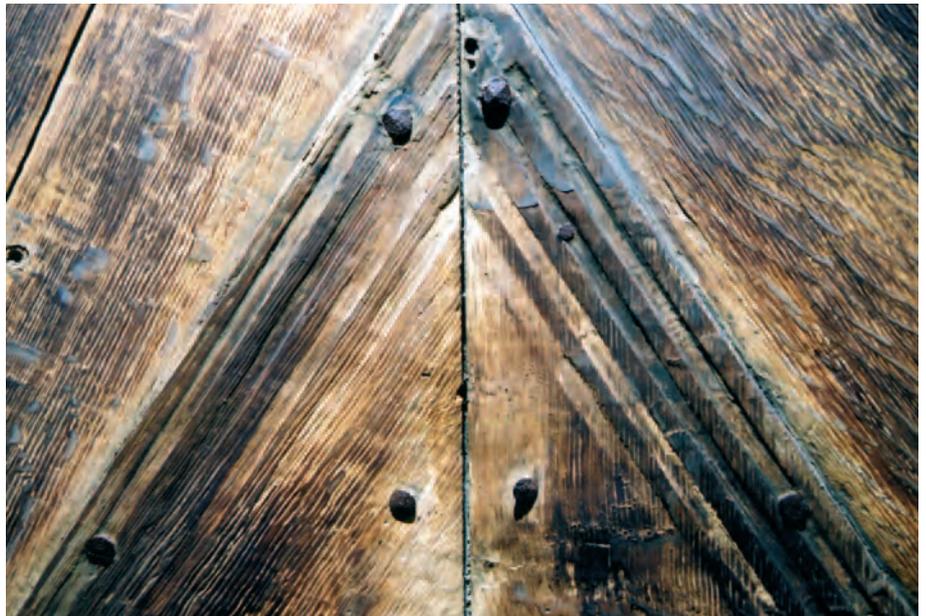
Fig 6a

Fig 6 - South transept ceiling:
 6a - grooved boards;
 6b - detail of original painted decoration (a cross bottonny) showing in raking light as relief in the weathered timber surface;
 6c - conjectural diagrammatic reconstruction of one of the early 13th-century painted designs (with cross bottonny)

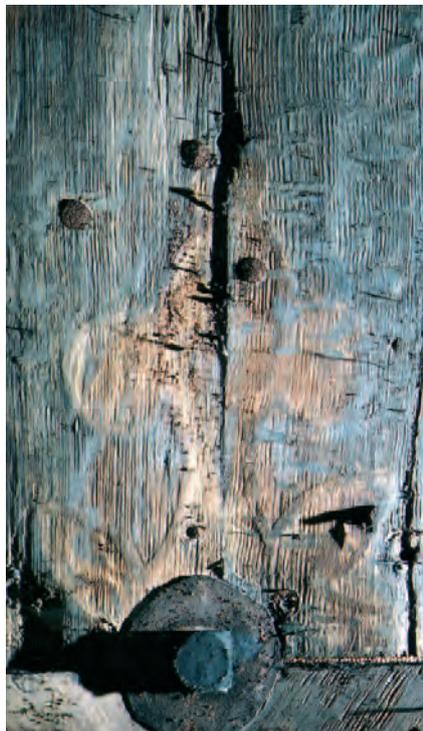
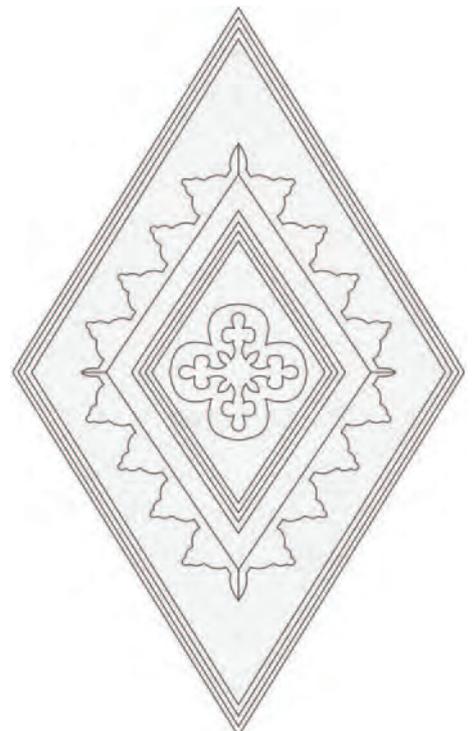
Overall, the evidence showed that each lozenge had an inner and outer band of four parallel lines painted in grooves. The painted design followed the arrangement of the ceiling boards to form interlocking rows of diamond-shaped compartments, with alternate rows ending with half compartments. The inner boards of each compartment were decorated with different types of decorative cross (eg, Fig 6c).

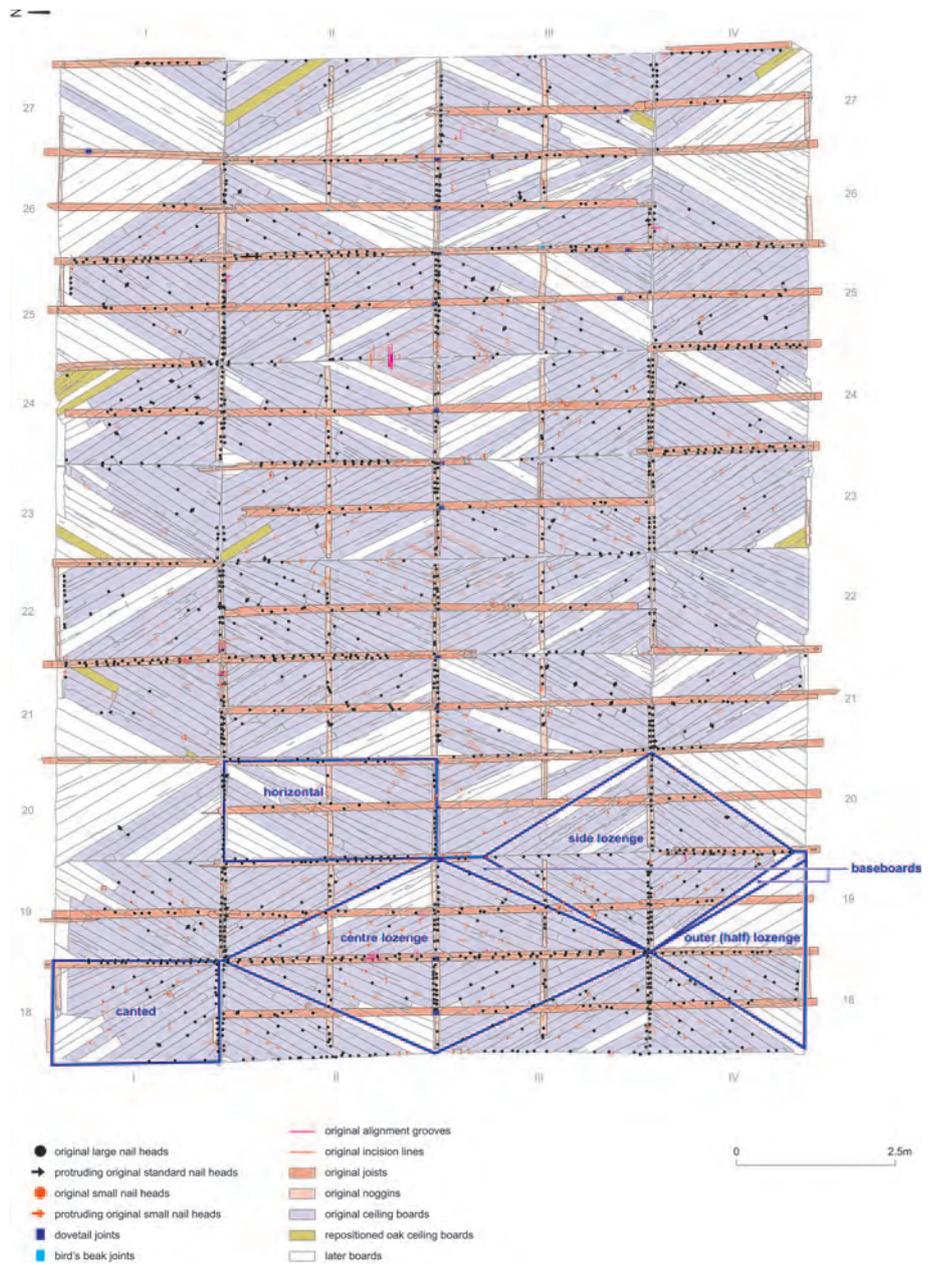
Fig 7 - Detail of surviving original elements in bays 4, 5 and 6 (phase 3) of the nave ceiling; outlined are an example of a horizontal panel, a canted panel, a centre lozenge, a side lozenge, an outer (half) lozenge and the baseboards between each type of lozenge (boards are shown in 'reflected view', with the structural timbers shown from above)

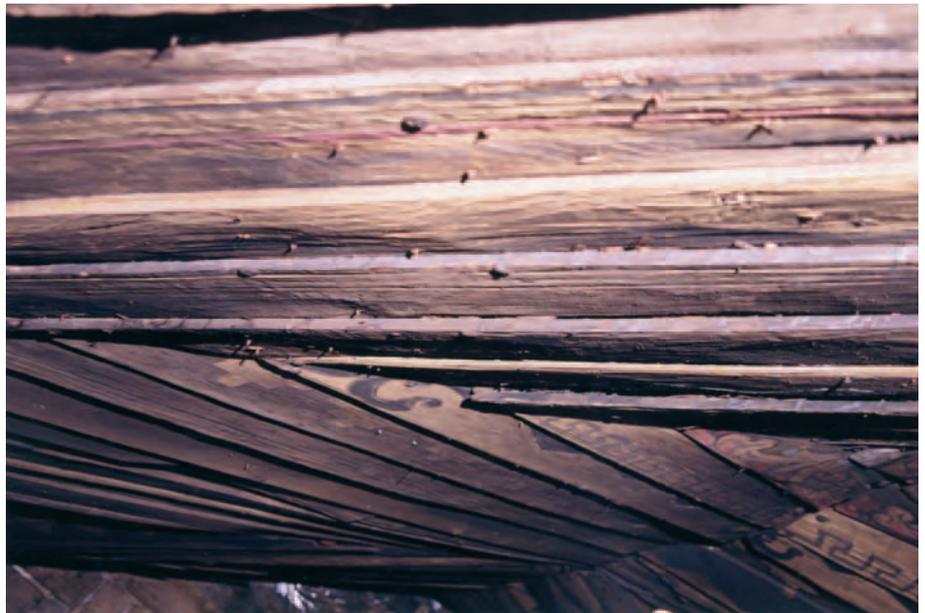
Fig 8 - Detail of the lower side of the clinker-built ceiling at the east end of the nave

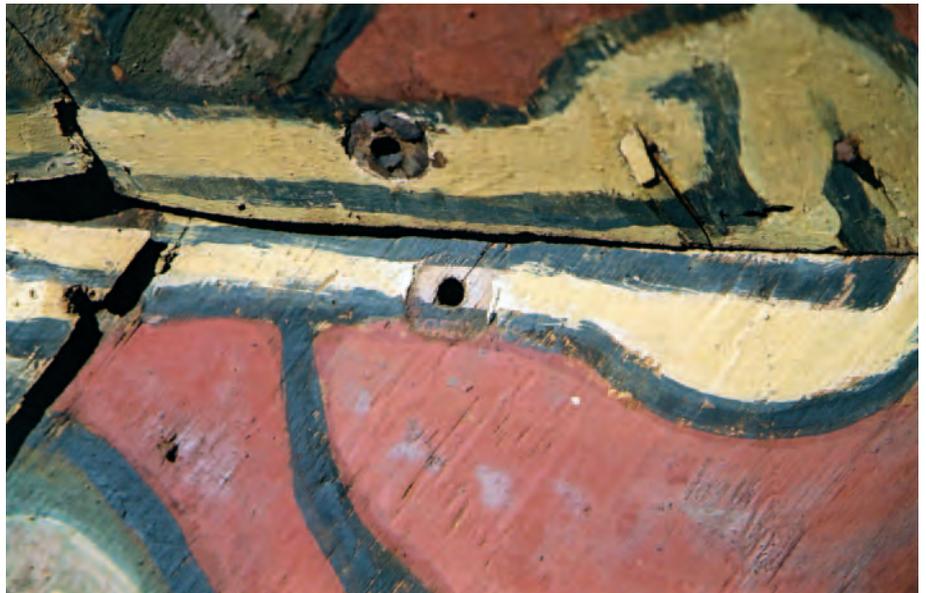
Fig 10a

Fig 10 - Examples of original paint under missing original nail heads on lozenge centre boards

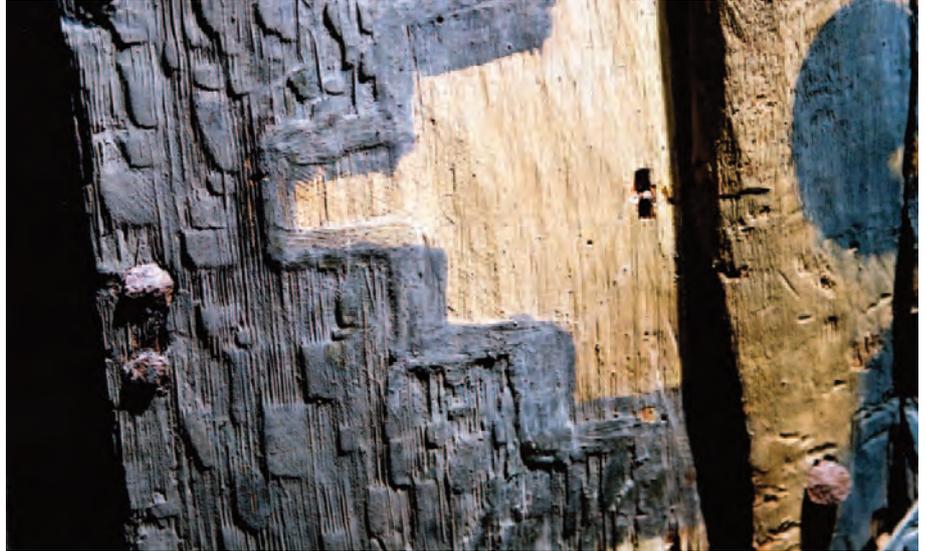
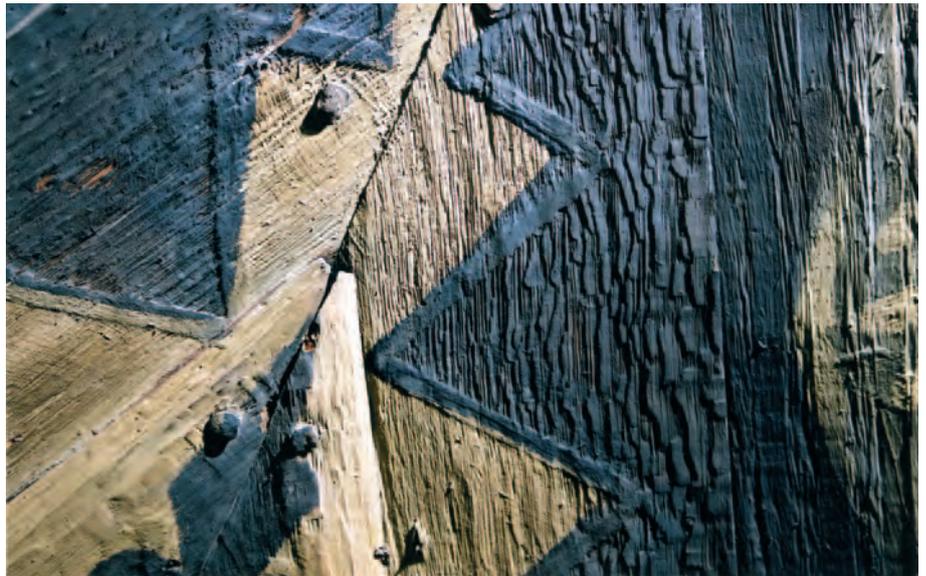
Fig 11 - Lozenge border linear patterns on an original board, showing differential weathering either side of the original outline design, later overpainted: upper – stepped chevron; lower – dog-tooth

wood or painted with a water-based medium, such as distemper – weathered. A similar relief effect on the border boards, though, showed that the border designs, which actually take up most of the space on the ceiling, were significantly different in the Middle Ages from how they appear today. Most commonly, the original decoration was only an outline, while the repainting blocks the whole area with colour (eg, Fig 11).

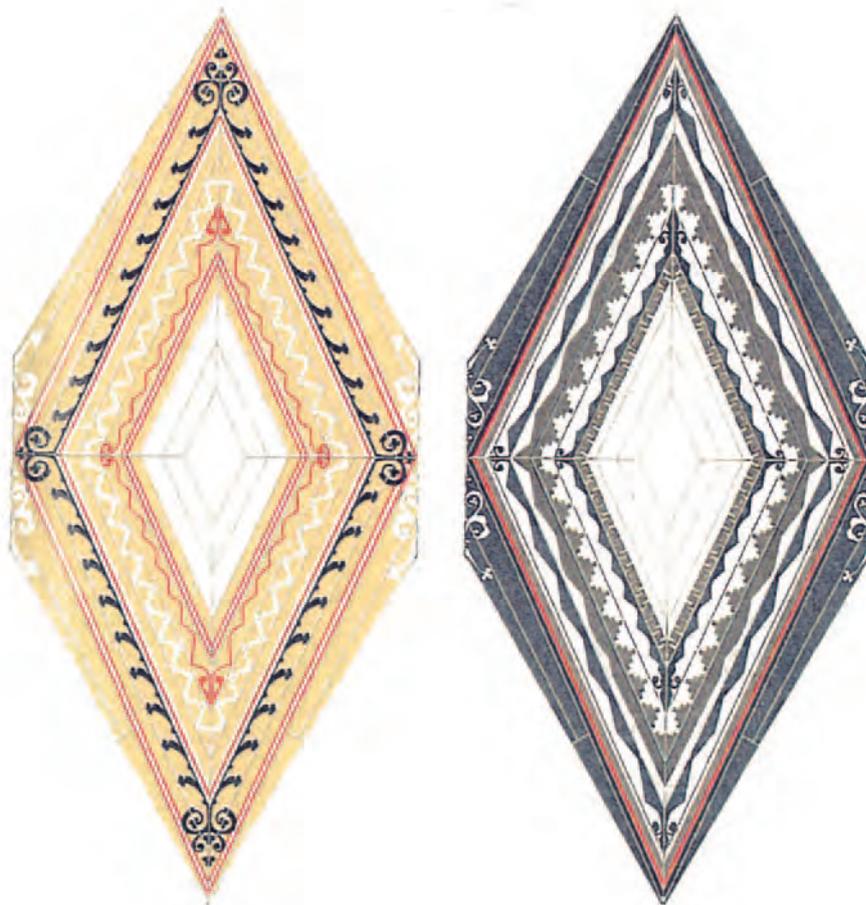
Fig 12 - A reconstruction of the 1740s/1830s lozenge border decoration (right) compared with the original 13th-century decoration (left) painted in red, white and black and the background of the lozenge borders shown as unpainted oak, with the figurative central portions left blank and the background in a neutral plain colour

If we compare Richard Lithgow’s reconstruction of the 13th-century border decoration with the later repainted version, which we can still see today (Fig 1), it is clear how much more delicate the original was (Fig 12). The quality of the figurative paintings in the central portions may also have been greater than the repainted versions. The background for the figures may have been brightly coloured – for example, blue or red or green – if the 1740s restorers followed surviving original paint traces.
