PLAFONDS PEINTS MÉDIÉVAUX EN EUROPE

Connaissance, conservation et restauration :
méthodes et approches scientifiques

ACTES DES 9^E RENCONTRES DE LA RCCPM,
MARSEILLE-FRÉJUS
29 SEPTEMBRE - 1^{ER} OCTOBRE 2016

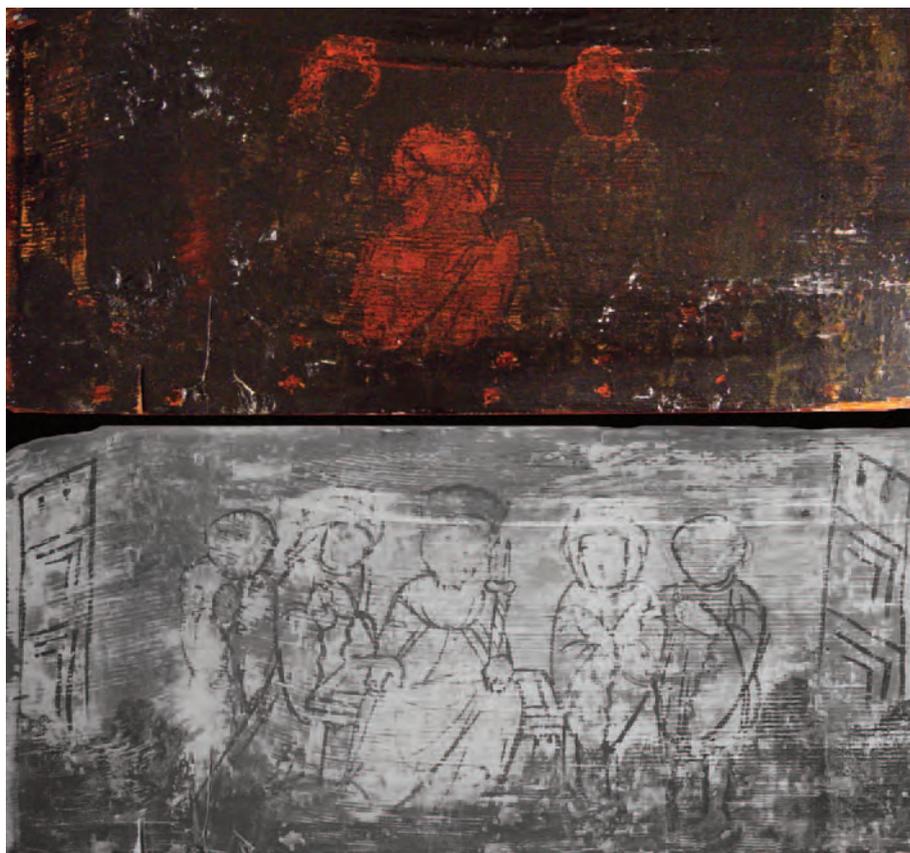
Fig. 3 - Pettenella A004 in luce visibile (sopra) e in IRR (sotto). Pordenone, Museo Civico d'Arte.

caratteristiche di altre scene dei due cicli (analoga a quella di **fig. 3**). In altre tavolette si nota la presenza di colore, ma il complessivo scurimento dovuto a sporco e depositi da fumo impedisce di leggere chiaramente le forme, operazione che invece è resa possibile dalle immagini IRR, con risultati talora stupefacenti (**fig. 3-7**). In varie scene si scopre il tema del re seduto su un trono in un prato fiorito affiancato da dignitari o ecclesiastici (**fig. 3-4**), o l'abbraccio e il bacio tra la regina e un cavaliere (**fig. 5**), piuttosto che l'episodio della partenza (o arrivo?) in nave, con il veliero che ospita tre personaggi invisibili a occhio nudo (**fig. 6**).

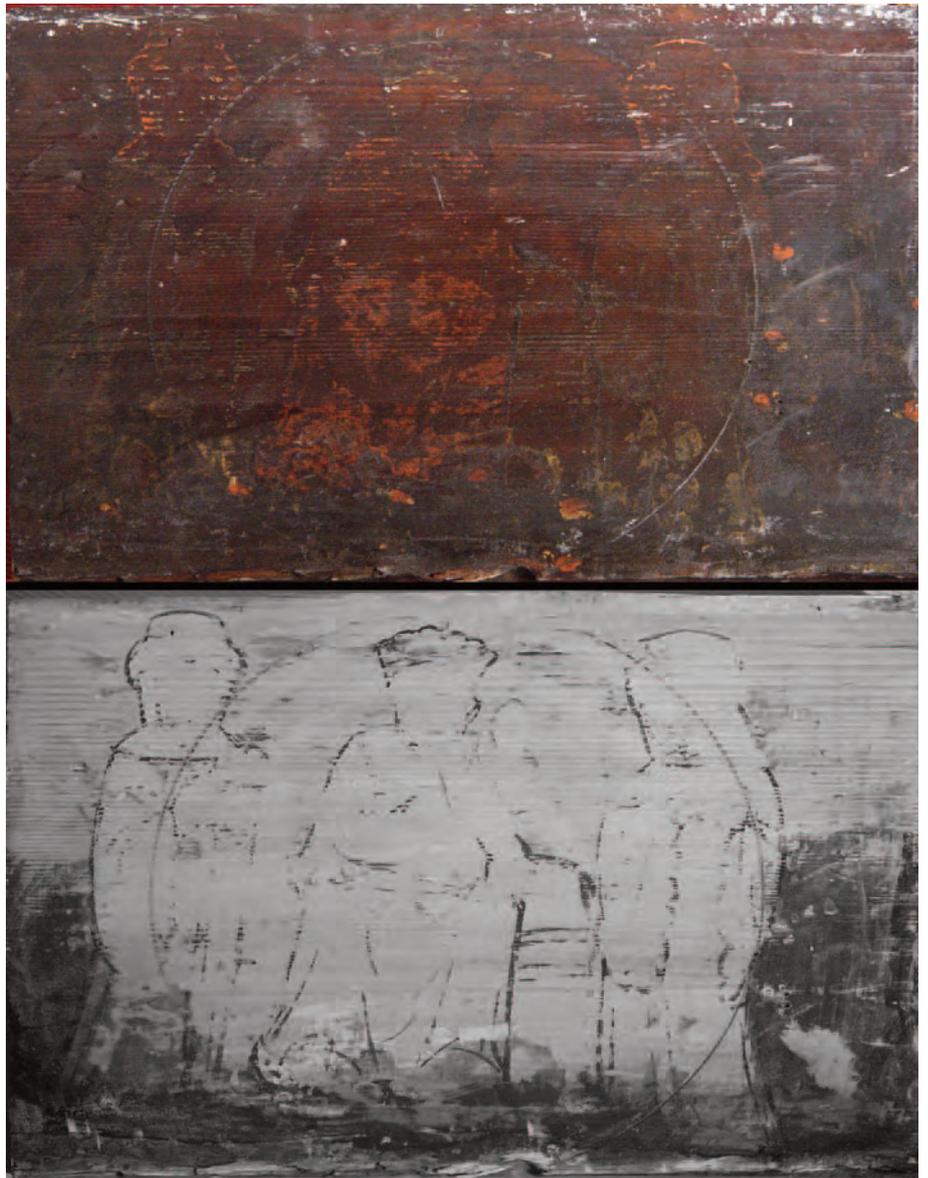
Fig. 4 - Pettenella A032 in luce visibile (sopra) e in IRR (sotto). Pordenone, Museo Civico d'Arte.

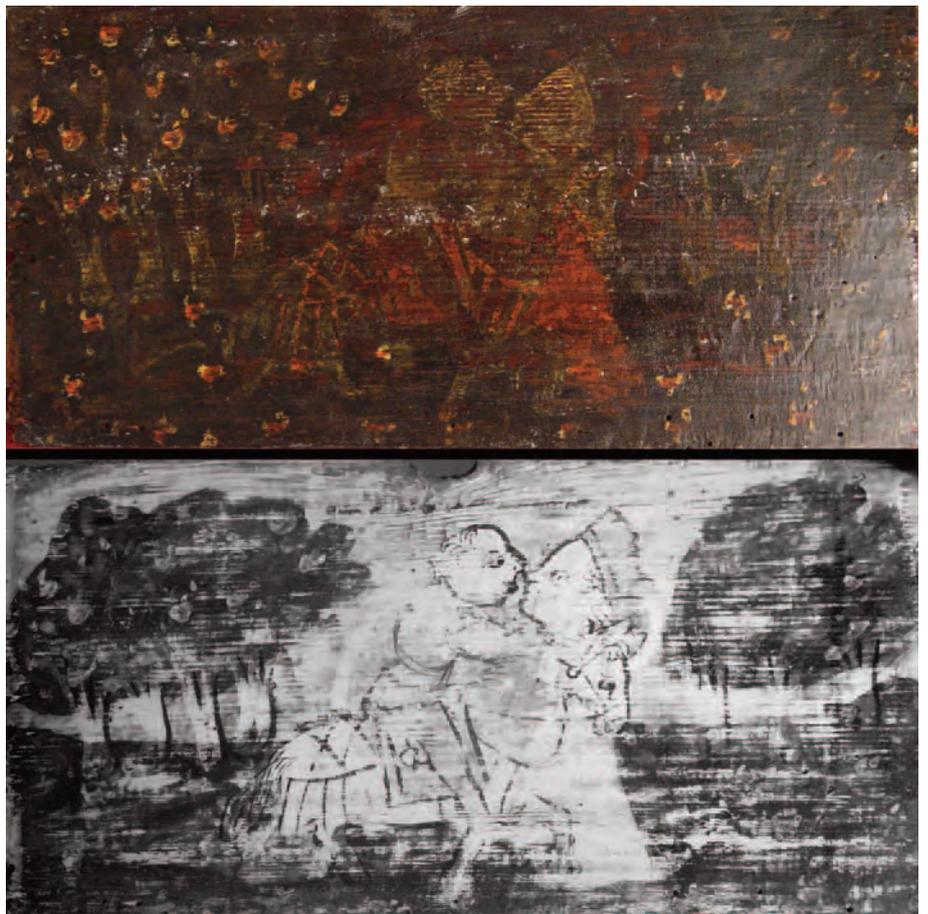
Fig. 5 - Pettenella A026
in luce visibile (sopra) e in
IRR (sotto). Pordenone,
Museo Civico d'Arte.

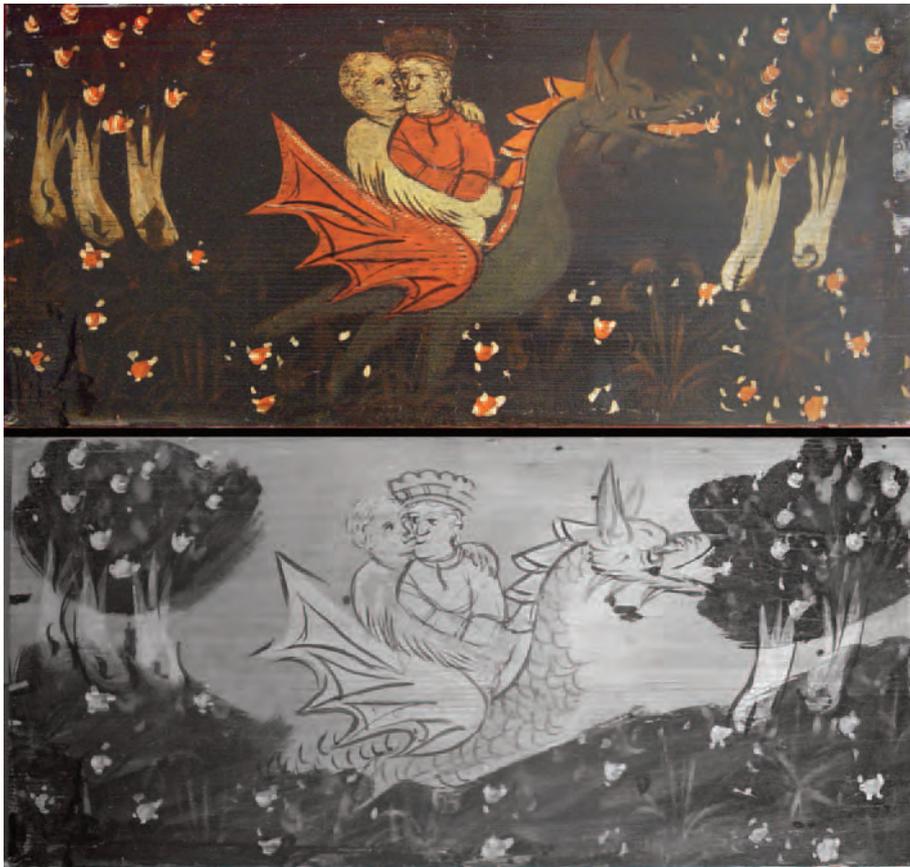
Fig. 7 - Pettenella B002 in luce visibile (sopra) e in IRR (sotto). Pordenone, Museo Civico d'Arte.

In alcune scene più leggibili, come la coppia a cavallo del drago in **fig. 7**, l'IRR mostra ulteriori dettagli quali le squame dell'animale, coperte dalla pittura (un tempo verde, oggi grigiastria) a base di indaco, orpimento e biacca, e le sagome degli alberi, costruiti con una rapida macchia per la chioma (terra verde?) e accenni minimi di disegno solo lungo i tronchi, poi colorati a biacca.

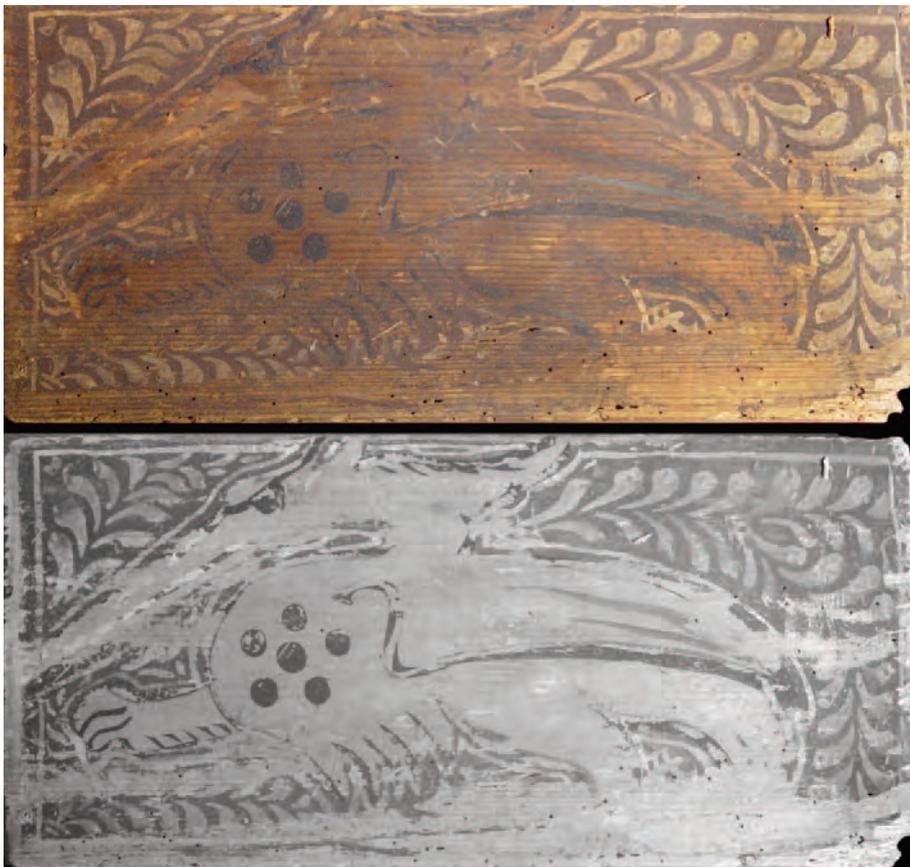
Fig. 8 - Pettenella con figura di uccello in luce visibile (sopra) e in IRR (sotto). Pordenone, Collezione privata.

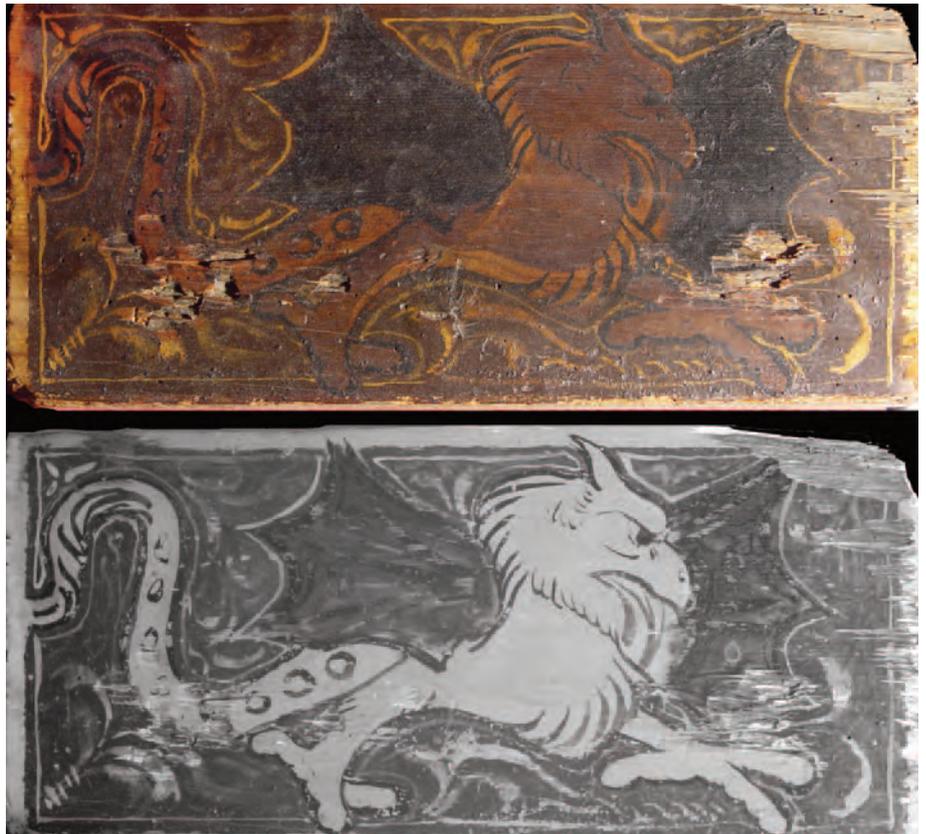
Fig. 9 - Pettenella con figura di drago in luce visibile (sopra) e in IRR (sotto). Pordenone, Collezione privata.

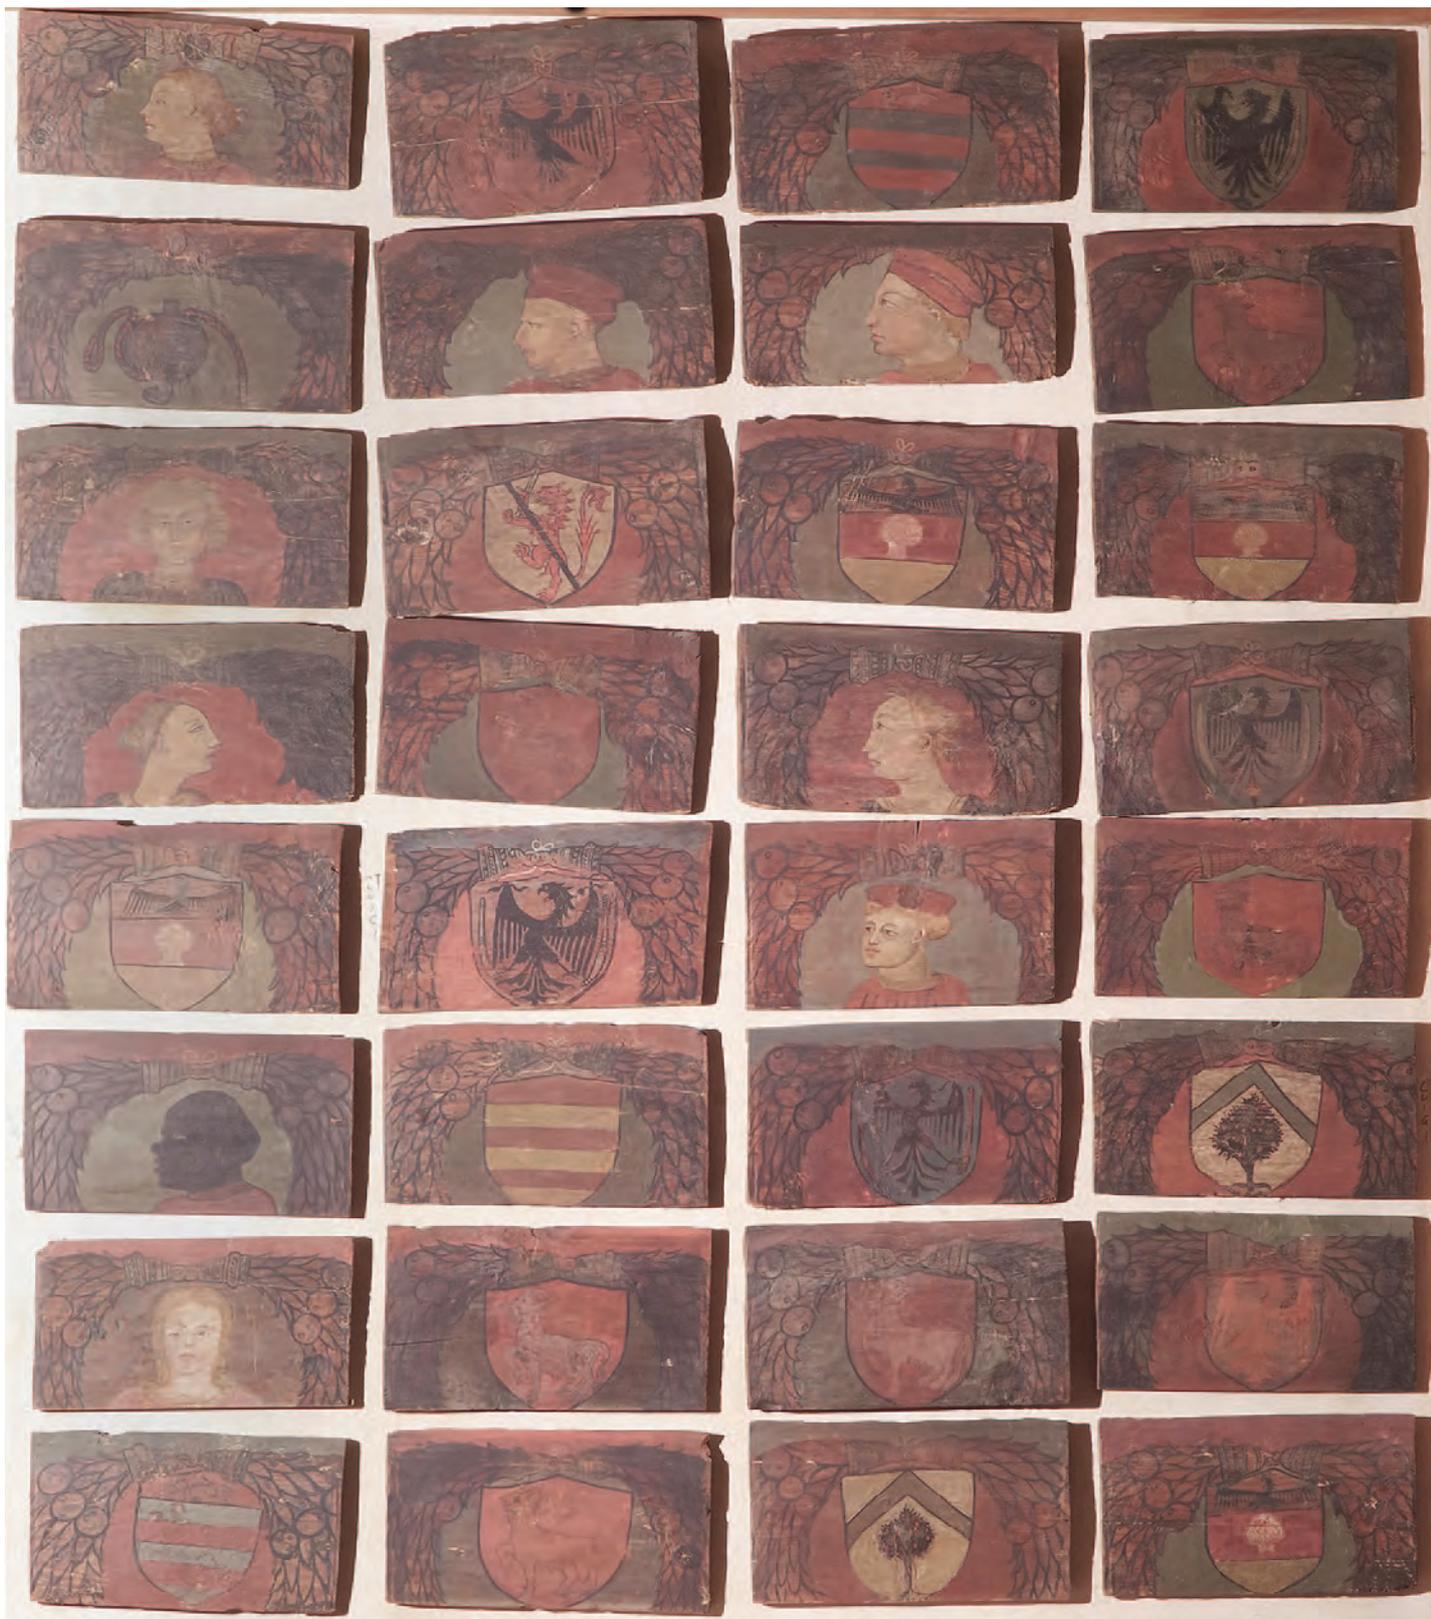
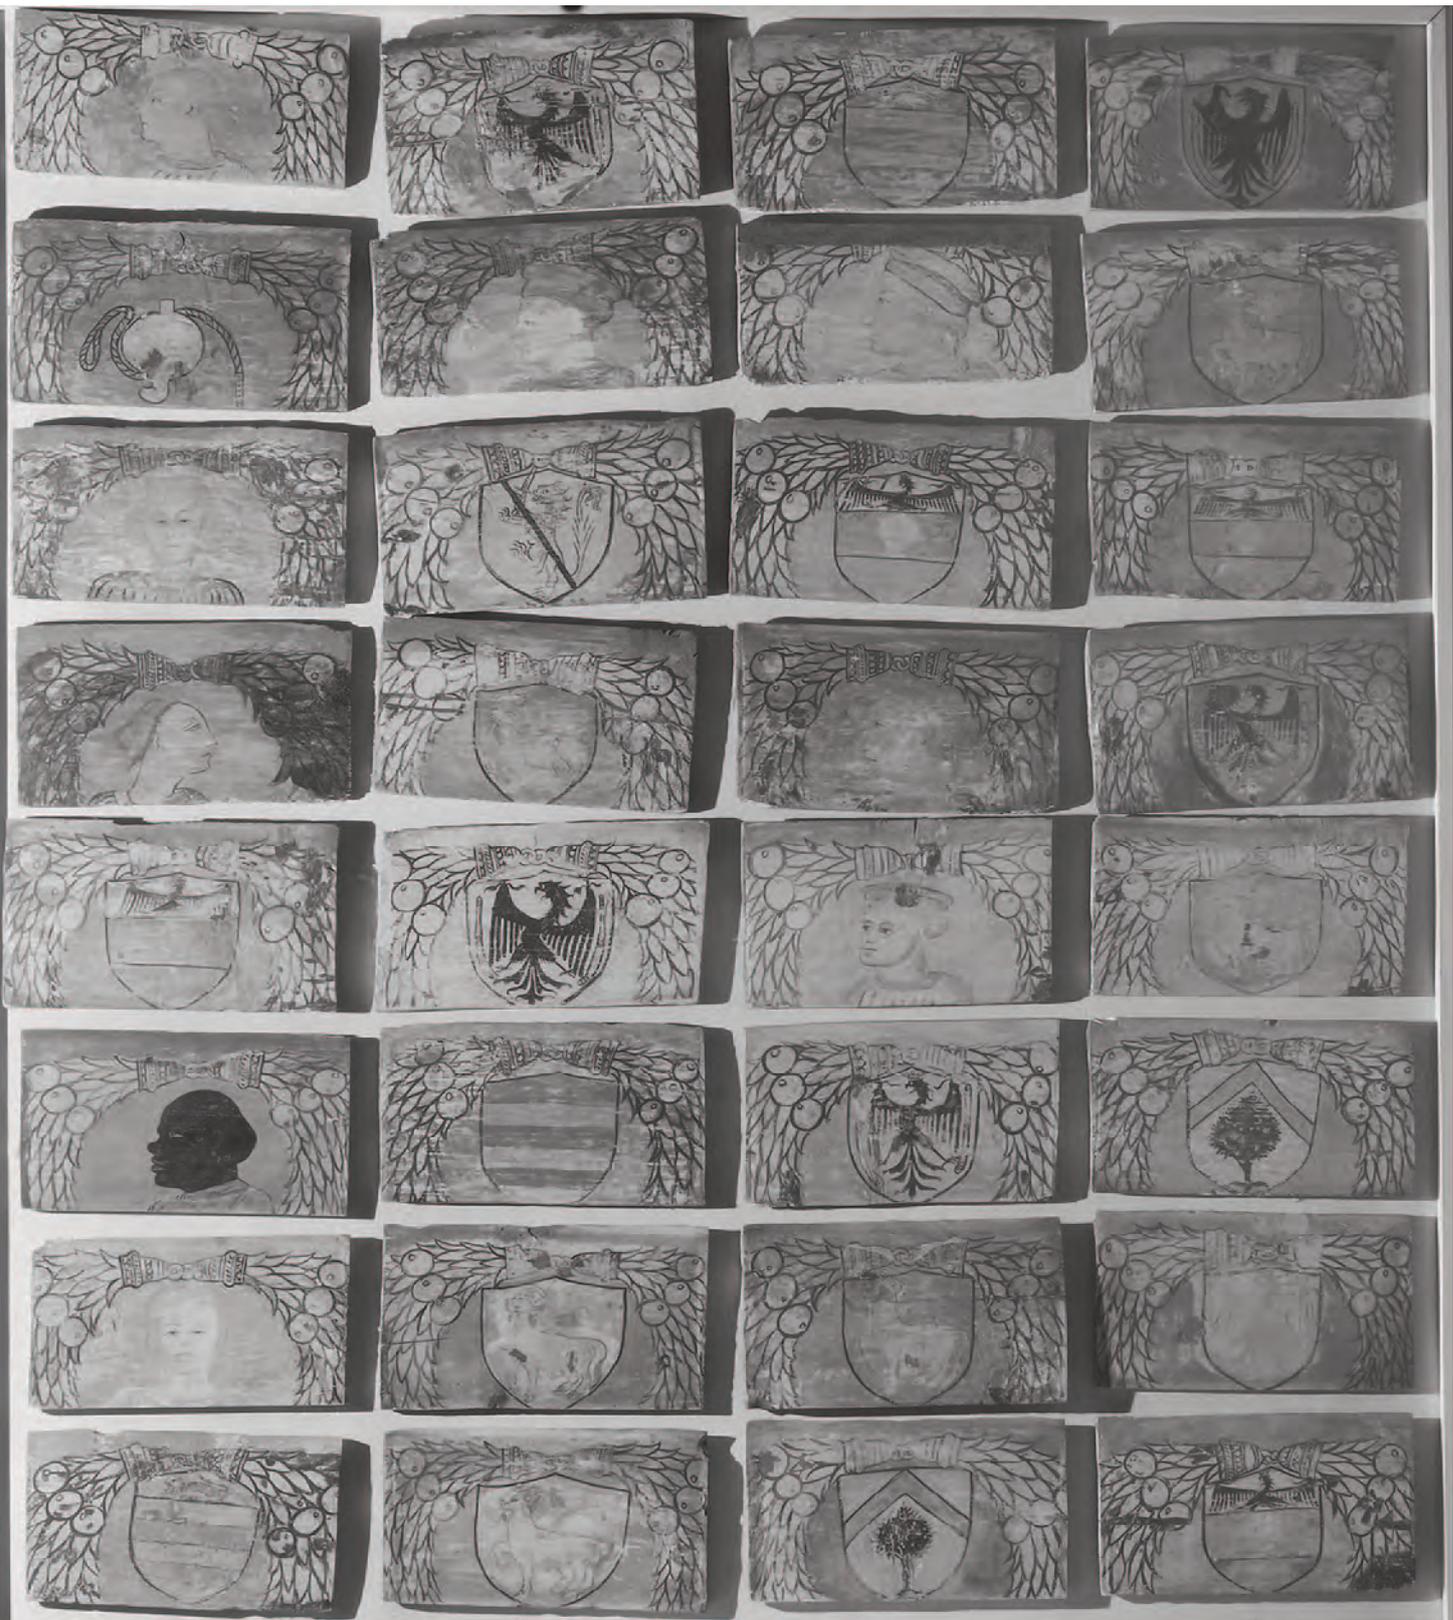
Fig. 10 - Serie di pettenelle in luce visibile (a sinistra) e in IRR (a destra). Soncino, Collezione privata.

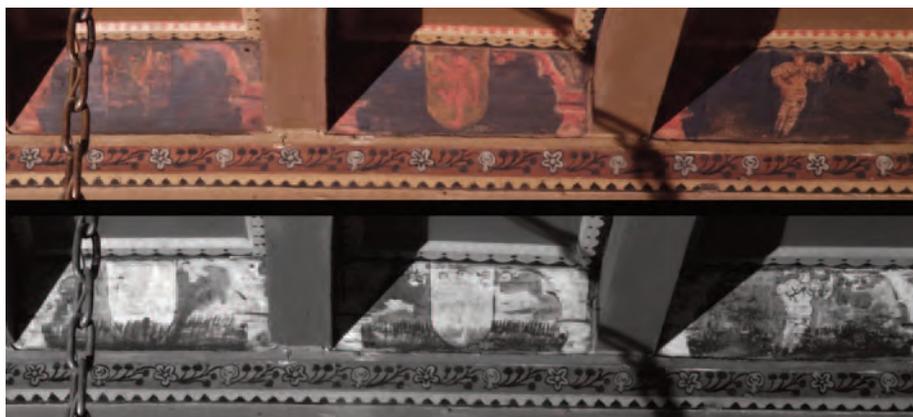
Fig. 11 - Porzione di soffitto con pettenelle in luce visibile (sopra) e in IRR (sotto). Soncino.

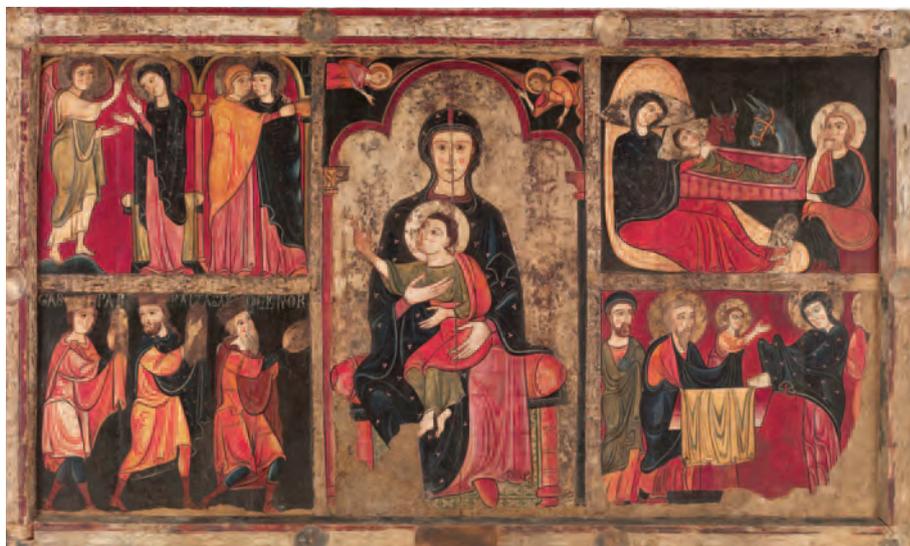
Fig. 2 - Devant d'autel d'Avià, vers 1200. Ornaments incisés ou en reliefs recouverts d'une feuille d'étain dorée

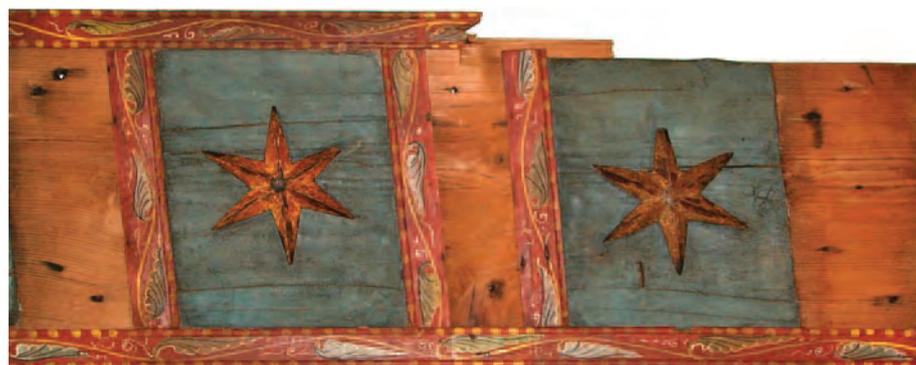
Fig. 4

Pour les bleus, c'est le **bleu indigo** qui est le plus souvent rencontré. Il a été mis en évidence sur les plafonds de Montpellier (**fig. 4**), Lagrasse, Puisserguier, Fréjus [21-22], Montblanc [4-5], Barcelone (sur un plafond de la mairie de Barcelone et à hôtel particulier de la rue Oli), Palma de Majorque, Pordenone [27] et Cividale (Casa Bront, Palazzo Pisenti Stringher et au Palazzo Boiani où il est en sous-couche de l'azurite) [28-29]. Il s'agit d'un pigment d'origine végétale couramment employé à l'époque médiévale et qui servait également de colorant pour la teinture des textiles. Il existe plusieurs plantes à indigo dont on extrait, lors de la préparation du pigment, un précurseur incolore qui se transforme en indigotine, le principe colorant pur. Les plantes à indigo les plus connues sont l'indigotier, *Indigofera tinctoria*, originaire des Indes et d'Amérique, et la guède ou pastel, *Isatis tinctoria*, cultivée au Moyen Âge en Europe, notamment dans le nord de la France puis à partir du XIV^e siècle en Languedoc [32]. Les analyses

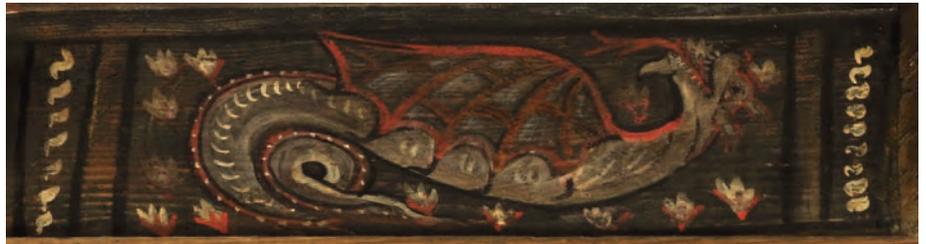
Fig. 7 - Closoir du cloître de Fréjus où les rehauts blancs sont réalisés avec du blanc de plomb et le fond bleu avec du bleu indigo

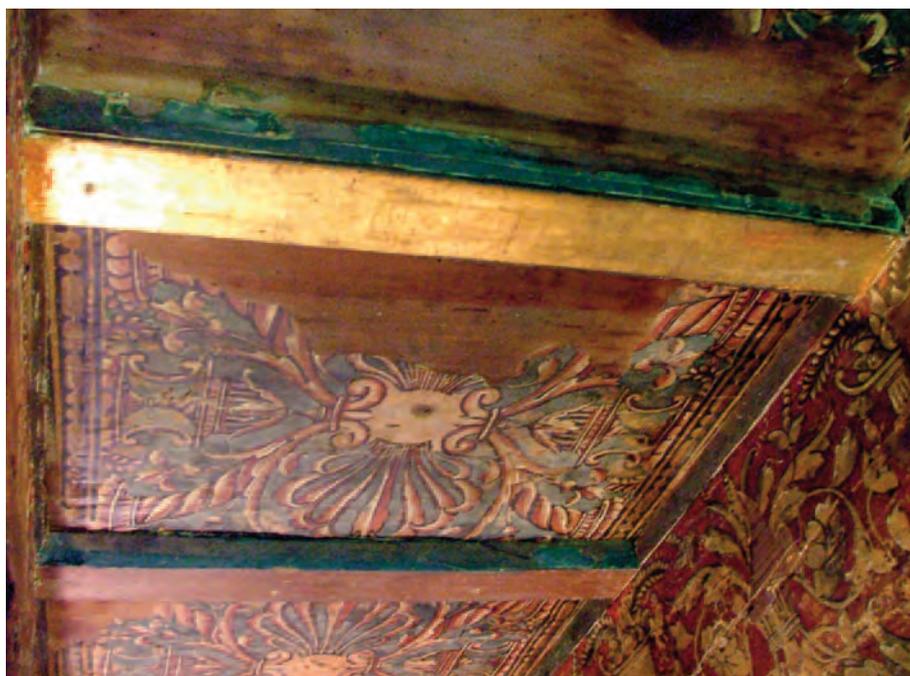
Fig. 8 - Faux couvre-joint doré à la feuille d'or sur le plafond du palais Aguilar à Barcelone

décoration au moyen d'éléments dorés accrochés sur la structure peinte ou comme une couleur de la polychromie. Dans le premier cas, on peut citer les roses en relief dorées sur certains plafonds de la mairie de Barcelone et les faux couvre-joints du plafond du palais Aguilar (**fig. 8**). Pour le deuxième cas, le somptueux plafond de la Loge de la Soie à Valence (Espagne) [3] est un bel exemple puisque la feuille d'or y est utilisée pour les vêtements des personnages ou les corps des animaux fantastiques avec un travail soigné de poinçonnage et d'*esgrafiado* qui recouvre le métal doré. Sur ce plafond exceptionnel, l'or est utilisé à profusion et María Montserrat Martínez [3], se référant aux archives comptables (prix-faits, livres d'œuvres) du plafond, comptabilise l'achat total

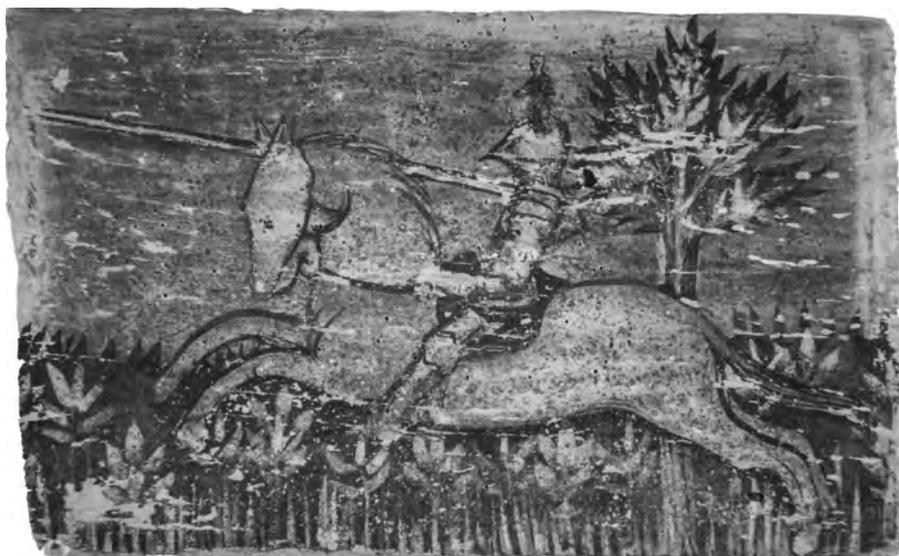
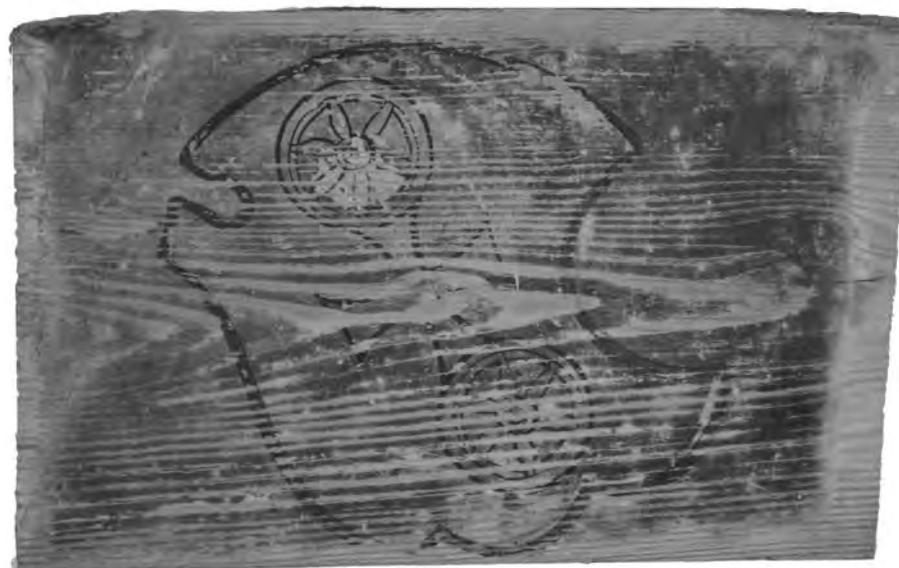
Fig. 1 - Chevalier (en haut), Blason avec 'la roue de Mayence' (en bas), closoirs, Cividale du Frioul (Ud), collection Fontana, deuxième moitié du XV^e siècle, photos infrarouges

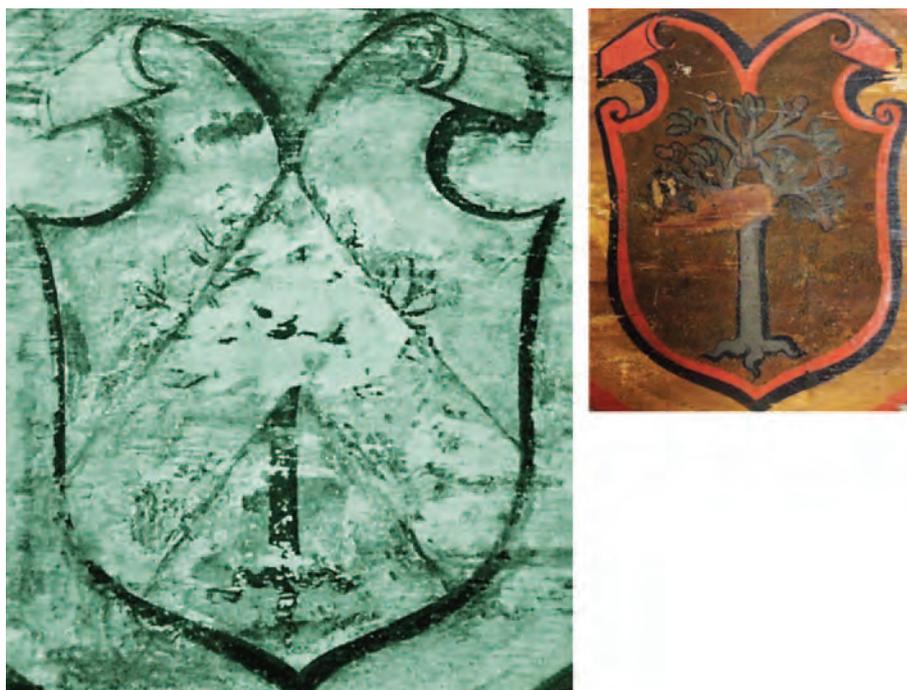
Fig. 6 - À gauche : closoir plutôt abîmé avec un blason qui n'est pas identifiable avec une décoration sous-jacente où on reconnaît le blason de la famille della Rovere, autrefois dans le palais Mistruzzi de Venzone (Ud), aujourd'hui à la Fondation Friuli, deuxième-troisième décennie du XVI^e siècle, photo infrarouge. À droite : closoir avec le blason de la famille della Rovere, Udine, Museo etnografico, provenant de Venzone (Ud), palais Marzona, deuxième-troisième décennie du XVI^e siècle

voulaient effacer la mémoire de leurs prédécesseurs. Le premier cas a été mis en évidence sur un closoir du palais Mistruzzi à Venzone (aujourd'hui à la Fondation Friuli), daté de la deuxième ou troisième décennie du XVI^e siècle. Le bâtiment fut détruit pendant la Seconde Guerre mondiale, et les closoirs sont aujourd'hui conservés dans la collection de la Fondation Friuli¹³. Dans deux closoirs sont peints des blasons : le premier se réfère à la famille Mistruzzi, qui a commandé le plafond ; le deuxième est plutôt abîmé, et il n'est pas identifiable. Un examen préliminaire laisse deviner la présence dans ce closoir d'une décoration sous-jacente, en particulier dans les parties qui ont souffert d'évidentes altérations de couleur. Cette hypothèse a été confirmée par les examens aux infrarouges qui ont suivi (**fig. 6**, à droite) : on a pu reconnaître le

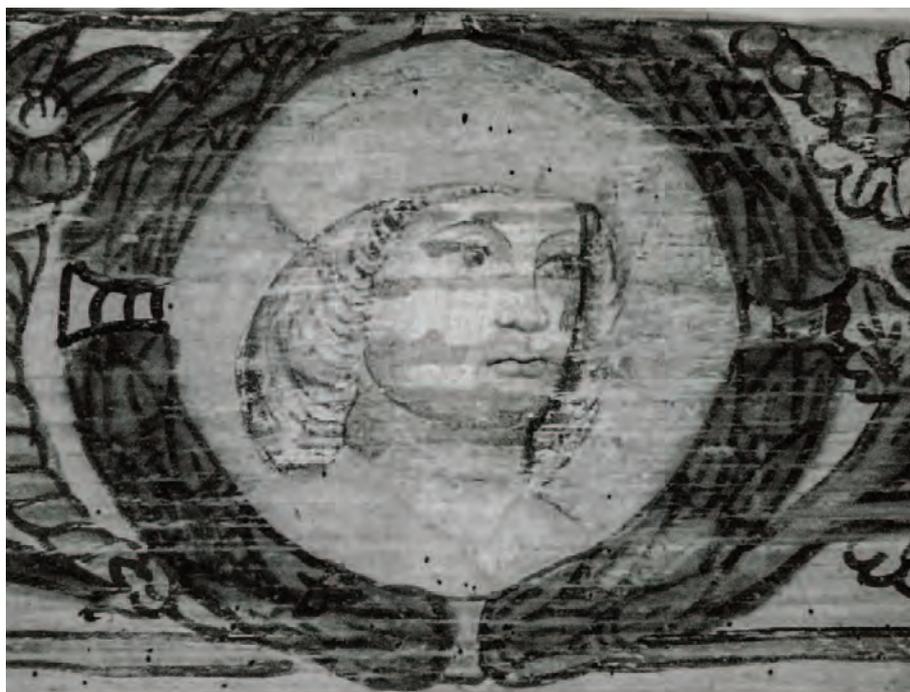
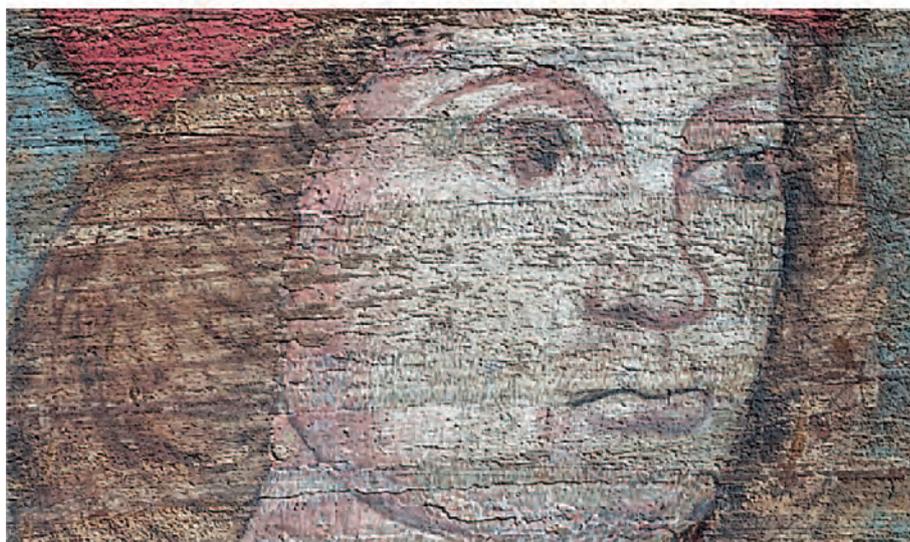
Fig. 8 © Mirco Cusin

Fig. 8 - Marco Bello et atelier, Portrait d'homme, closoir, autrefois dans le palais Pisenti Stringher de Cividale du Frioul (Ud), collection privée, deuxième décennie du XVI^e siècle, photo infrarouge (en haut) et RTI (en bas)

Un examen des closoirs du plafond, en particulier ceux qui incluent des visages (**fig. 8**), a permis de déterminer une différence substantielle entre cette production et celle qui est typique de la zone géographique et de la période : en effet, les modules iconographiques choisis pour la représentation des sujets et les soins mis à leur réalisation en sont bien différents. Les infrarouges, en mettant en évidence les traits du dessin (**fig. 8**, en haut), confirment la présence d'un peintre compétent et doué. Pour appuyer cette hypothèse, il faut souligner que, suite aux examens scientifiques et techniques sur les échantillons prélevés dans un closoir, il est apparu que, contrairement à la quasi-totalité des cas

étudiés dans la région, dans le *clipeus* central où figurent les têtes humaines, est présente une préparation faite d'une couche de plâtre. Cette circonstance suggère que l'artiste était un peintre expert dans la création d'œuvres en bois, et confirme l'attribution au peintre vénitien Marco Bello, auteur probable de la décoration des deux façades donnant sur la rue et du décor des plafonds en bois du palais, lors des changements intervenus après le tremblement de terre de 1511¹⁶.

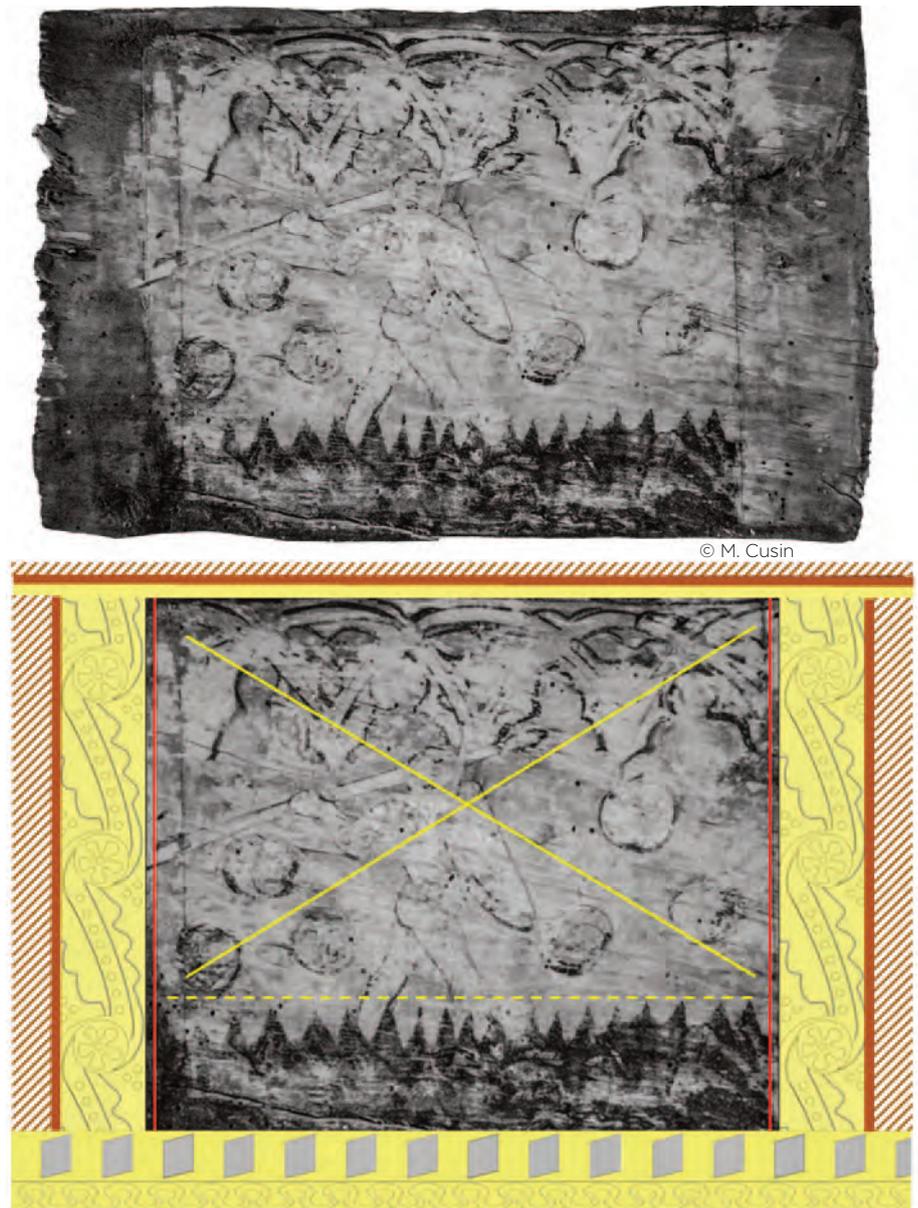
Fig. 9 - Closoir de plafond inconnu de Cividale du Frioul (Ud), collection privée, début du XV^e siècle. État actuel, photo infrarouge (en haut). Restitution virtuelle de l'emplacement original du closoir (en bas)

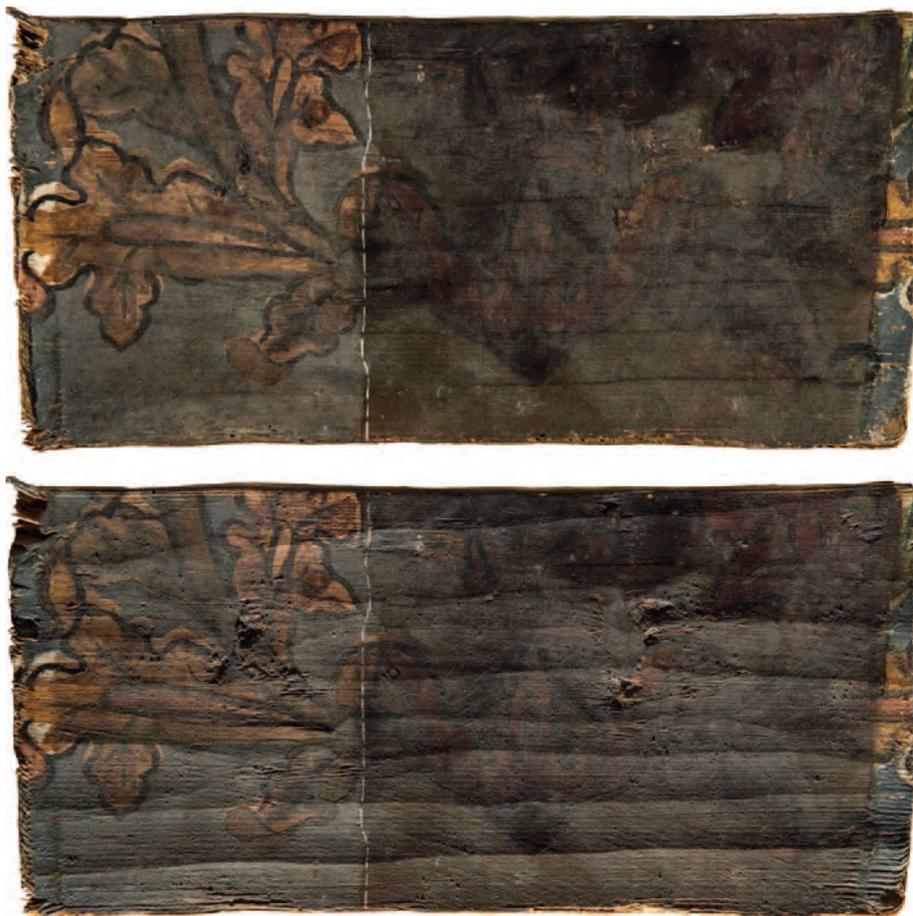
Fig. 10 - Closoir provenant du palais Pisenti Stringher de Cividale du Frioul, collection privée, deuxième décennie du XVI^e siècle (en haut) ; photo en lumière rasante (en bas)

Parfois, on est également en mesure d'identifier les outils employés pour travailler le support. En effet, la surface des closoirs est habituellement réalisée de manière grossière, et pour cette raison les nœuds, ainsi que les irrégularités

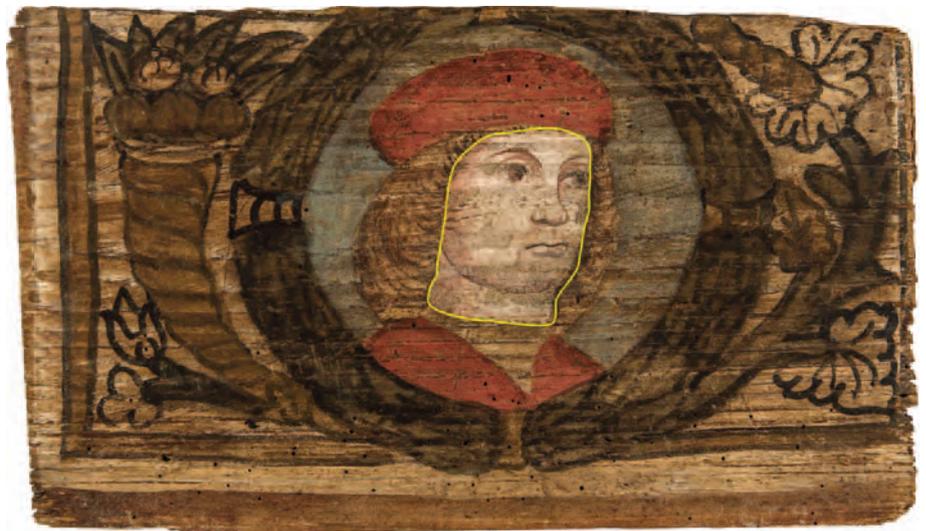
Fig. 11 - Marco Bello et atelier, Portrait d'homme, closoir, autrefois dans le palais Pisenti Stringher de Cividale du Frioul (Ud), collection privée, deuxième décennie du XVI^e siècle

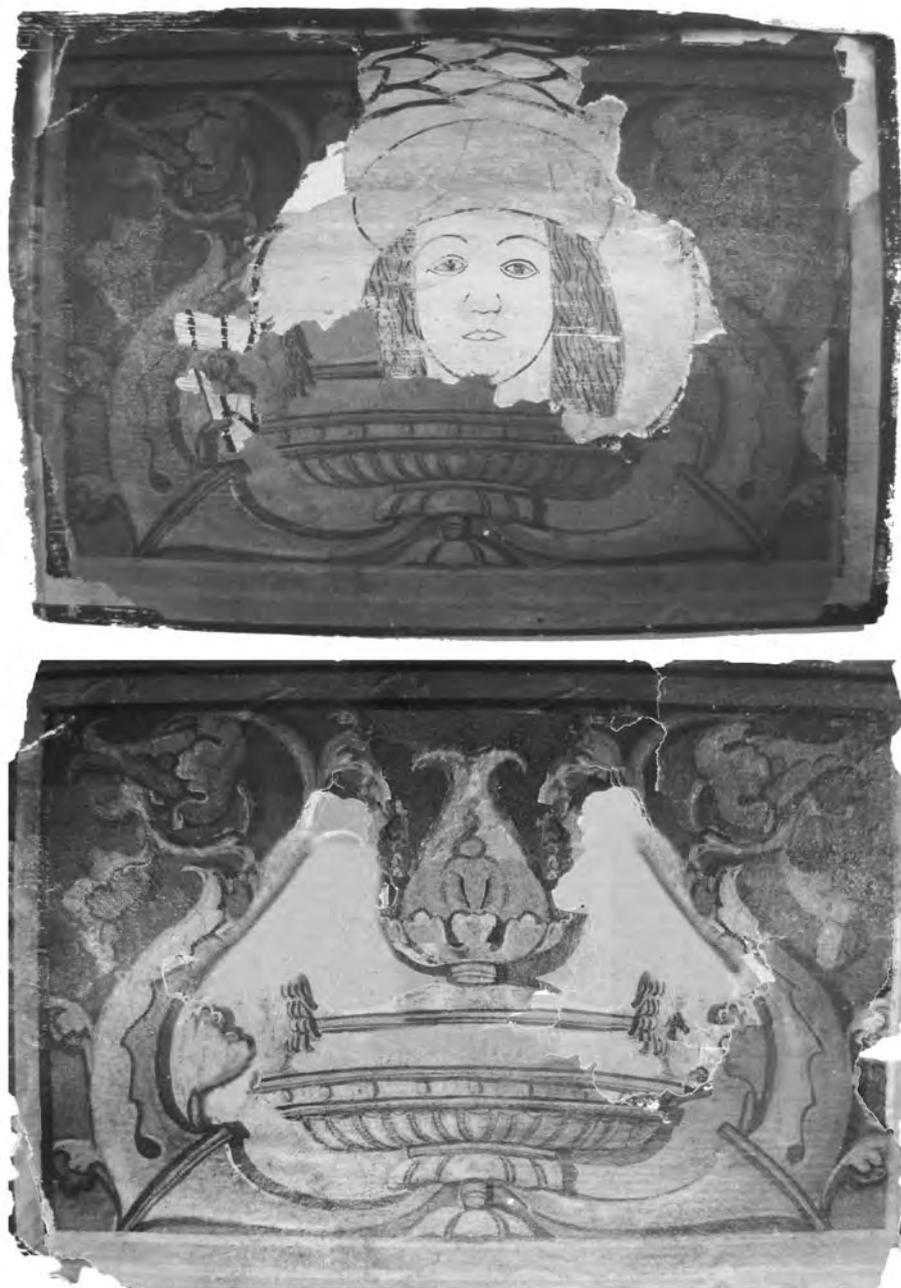
Fig. 13 - En haut : Buste masculin, closoir, provenant du plafond A du palais Boiani du Cividale du Frioul (Ud), collection privée, vers 1480, recouvert de papier peint vers 1520, photo infrarouge. En bas : restitution du motif du papier peint

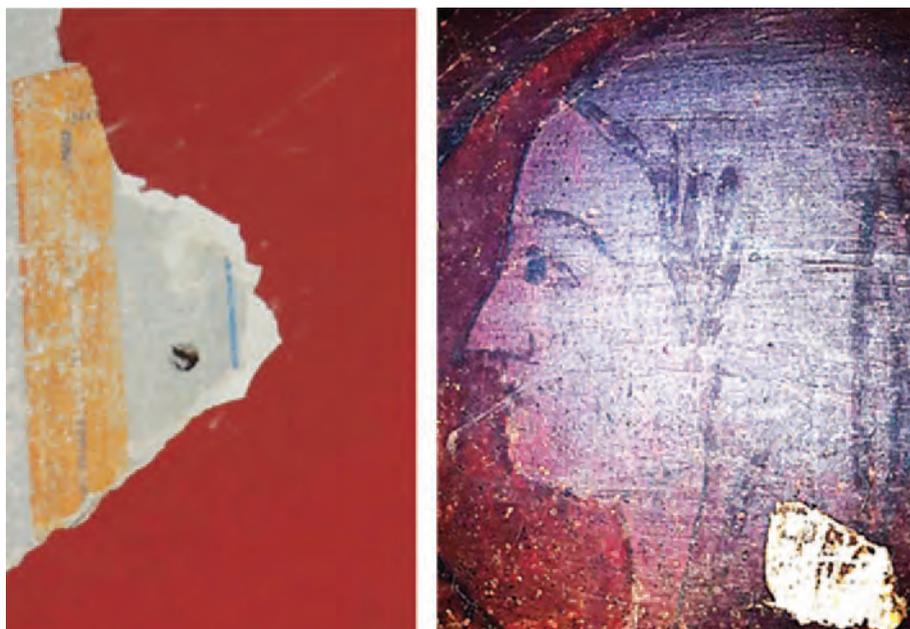
Fig. 14 - À gauche : trou réalisé sur un faux-plafond du XIX^e siècle dans une pièce du palais Boiani à Cividale du Frioul. À droite : photographie - réalisée avec une mini-caméra à haute résolution contrôlée par une sonde flexible - d'un closoir du plafond réalisé vers 1480, caché par le faux-plafond du XIX^e siècle

En septembre 2016, certains tests ont été effectués dans une pièce du même immeuble, sous un faux-plafond du XIX^e siècle. Un plafond peint similaire a été découvert, avec les closoirs sans papier encollé (**fig. 14**). Afin de rendre moins invasive et plus rapide la récupération post-enquête, il a été d'abord utilisé une micro-caméra endoscopique à basse résolution et ensuite une mini-caméra à haute résolution contrôlée par une sonde flexible. Grâce à ces enquêtes, sous peu le plafond sera totalement connu. L'application du papier peint a protégé la pellicule de peinture sur toute la surface du closoir, et - cas très rare et presque unique dans la région - cela nous permet désormais d'apprécier pleinement les couleurs originales du plafond, et non seulement celles des marges des closoirs, les seules à être normalement préservées.

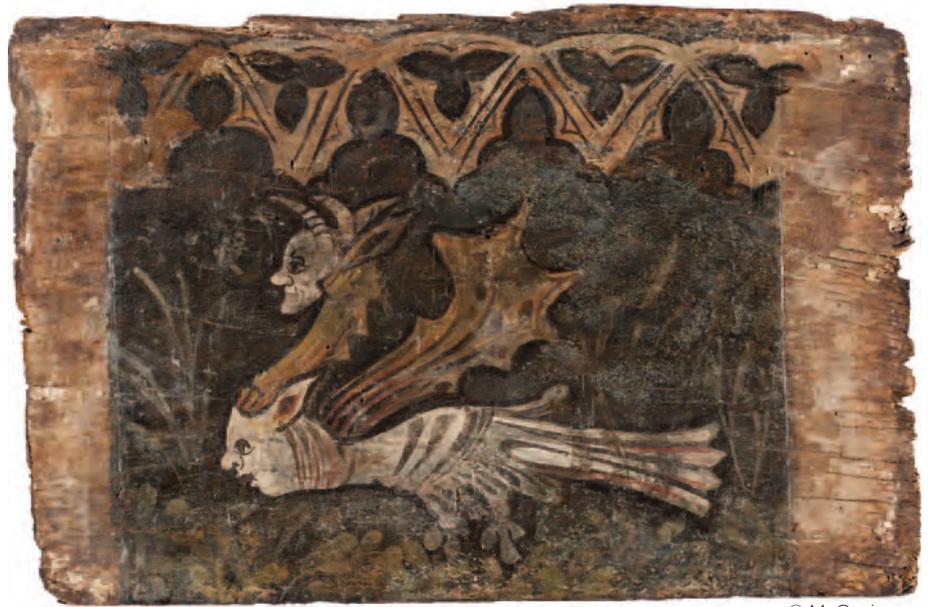
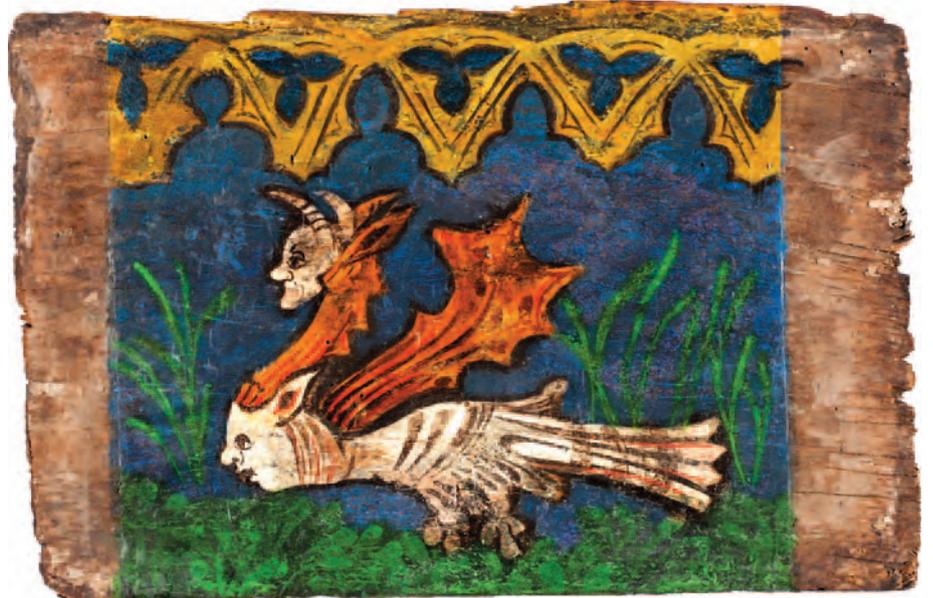
Fig. 15 - Closoir d'un plafond non identifié de Cividale du Frioul (Ud), collection privée, début du XV^e siècle. état actuel (en haut) ; restitution virtuelle des couleurs originales d'après l'analyse des pigments (en bas)

La recherche d'un effet chromatique - évident dans les closoirs du palais Boiani à Cividale - devait être une nécessité constante dans ces réalisations, depuis la première moitié du XV^e siècle. Le registre chromatique d'un closoir²⁷, conservé aujourd'hui dans une collection privée à Pordenone, et daté à la première moitié du XV^e siècle, est maintenant complètement écrasé à cause de l'accumulation de poussière et de suie, et de l'application, dans un passé récent, d'une couche de peinture qui a considérablement assombri l'ensemble (**fig. 15**, en haut). Grâce à des examens de laboratoire, qui ont permis l'identification des pigments utilisés, il a été possible de reproduire les couleurs originales qui, comme on peut l'apprécier dans la reconstruction graphique (**fig. 15**, en bas), devaient frapper l'observateur par leur vivacité et leur brillance.
