PLAFONDS PEINTS MÉDIÉVAUX EN EUROPE

Connaissance, conservation et restauration :
méthodes et approches scientifiques

ACTES DES 9^E RENCONTRES DE LA RCCPM,
MARSEILLE-FRÉJUS
29 SEPTEMBRE - 1^{ER} OCTOBRE 2016

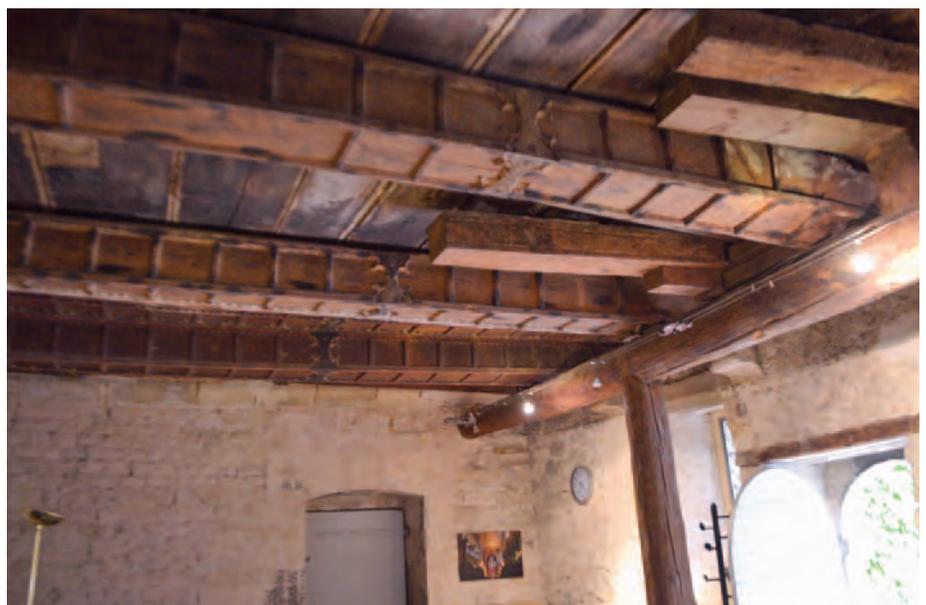
Fig. 3

La caractérisation et l'identification des bois nécessitent que ces derniers soient directement accessibles. Dans les bâtiments, il est très fréquent que des bois soient cachés par de la peinture, des coffrages ou dans la maçonnerie (**fig. 3**).

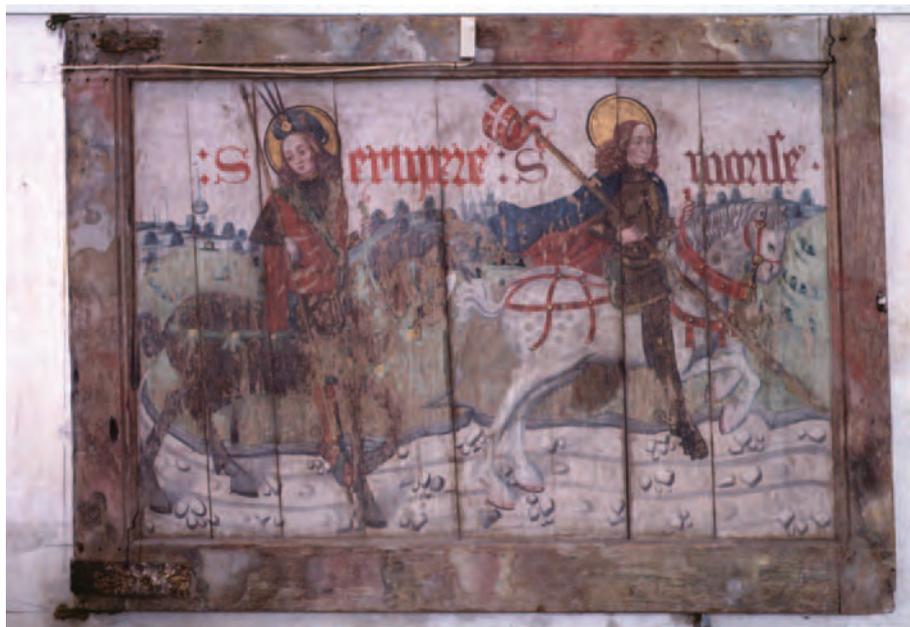
La déformation d'une planche contrainte (dans un cadre par exemple) lors de variations d'humidité a notamment été décrite à la fin des années 60 par Hoadley [10] qui définit un comportement de type «compression set» : dans les directions transverses, un bois sous contraintes stériques soumis à une succession de charges hydriques diminue de volume. Ce phénomène explique en particulier l'apparition des fentes entre deux planches d'un panneau (fig. 6). Il est d'autant plus important que le bois est dense.

Fig. 6 - Panneau d'un retable du XV^e siècle - Saint-Maurice-le-Vieil

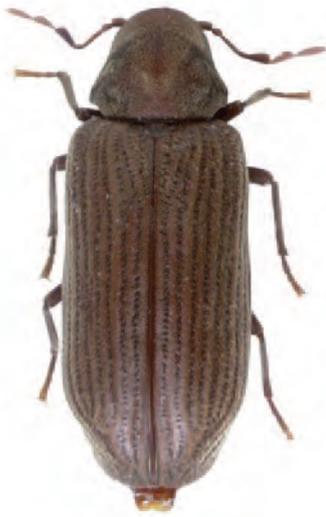
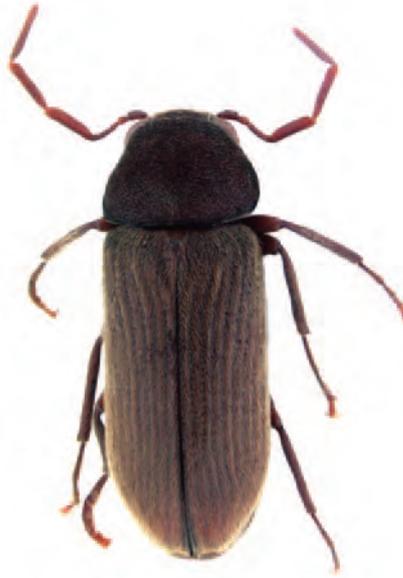
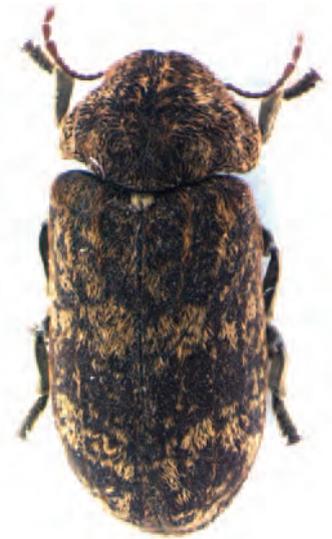
Fig. 1 à 3 - De gauche à droite : habitus d'*Anobium punctatum* (petite vrillette), d'*Oligomerus ptilinoides* (vrillette brune) et de *Xestobium rufovillosum* (grande vrillette)

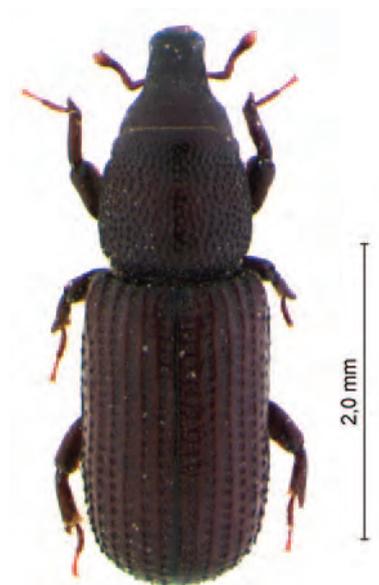
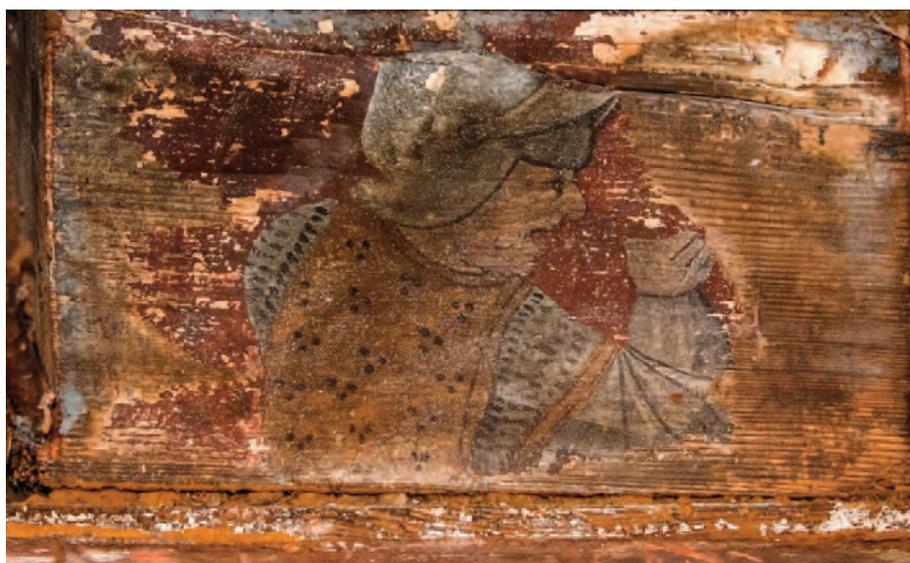
Fig. 4 et 5 - Le charançon xylophage *Hexarthrum exiguum* ayant dégradé dans sa partie basse (vermoulures) un closoir de la maison de Puisserguier (Hérault)

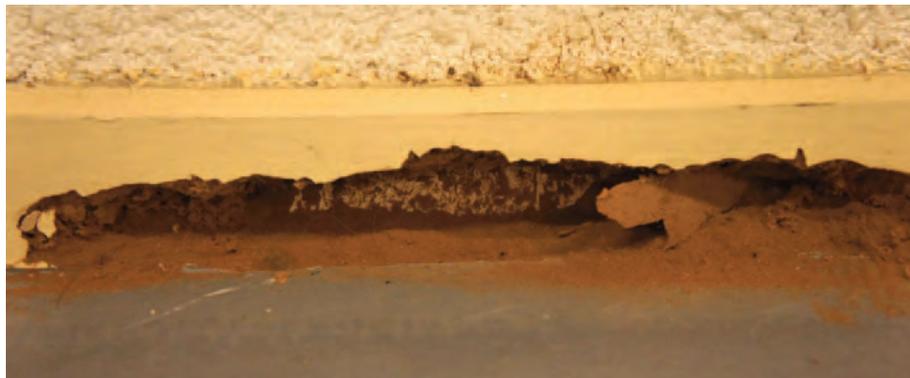
Fig. 6 - Plinthe en médium fortement humide totalement dégradée par l'*Hexarthrum exiguum*

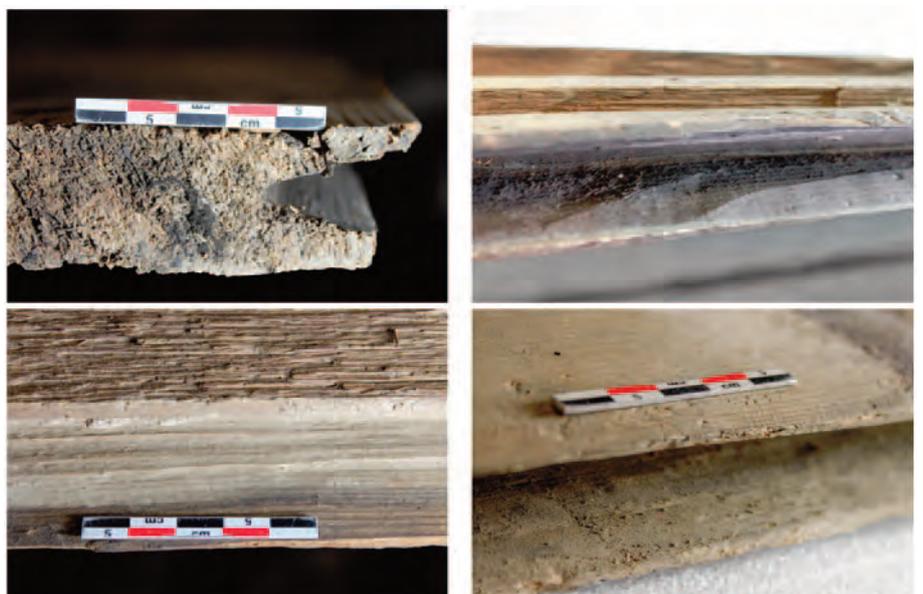
Fig. 6 - Rainurage des rives des planches au moyen d'une rainette, tirée à la volée en passes successives jusqu'à atteindre la profondeur et le profil du grain d'orge utile

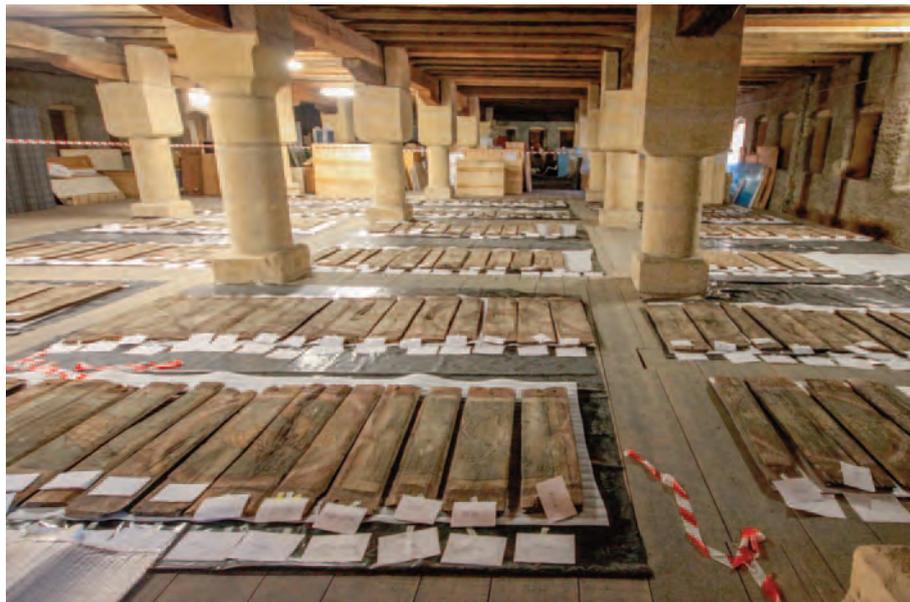
Fig. 7 - Dépose des planches des plafonds peints au bestiaire, dans le grenier de Chèvremont du Musée de la Cour d'Or (Juillet 2012)

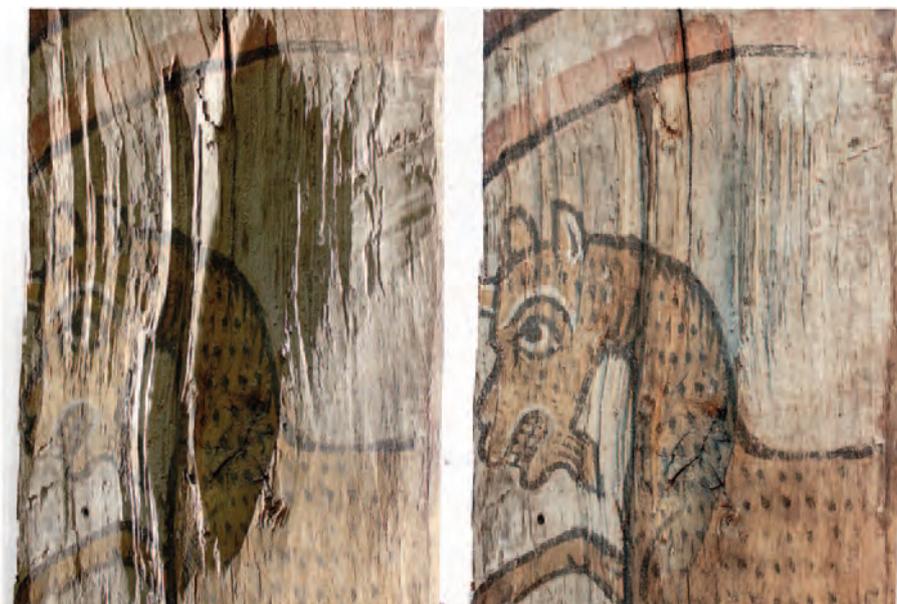
Fig. 8

Toutes les planches ont été débitées par fendage tangentiel de billons de 90 à 120 cm de long, obtenus préalablement par tronçonnage des fûts (**Fig. 8**). D'épaisseur similaire de l'ordre de 3 cm, ces planches de dosse, fausse-dosse, faux-quartier et quartier qui procèdent de ce mode de débitage sont de différentes qualités. Variant d'une planche à l'autre, l'inclinaison des cernes de croissance par rapport aux surfaces des plans fendus confère à chacune d'elle des caractéristiques mécaniques propres, la planche de quartier étant la moins sujette aux variations dimensionnelles. Les parements des planches ont été ponctuellement dressés à la doloire (**Fig. 9**), les embrèvements associent rainures en grain d'orge, réalisées à la rainette, et biseaux taillés à la doloire et à la plane (**Fig. 10**). Le désépaississement des parements et le chanfreinage des abouts ont permis l'ajustement des planches, répondant ainsi parfaitement aux exigences de la pose (**Fig. 11**). Comme en témoignent les modes de débit pratiqués, les

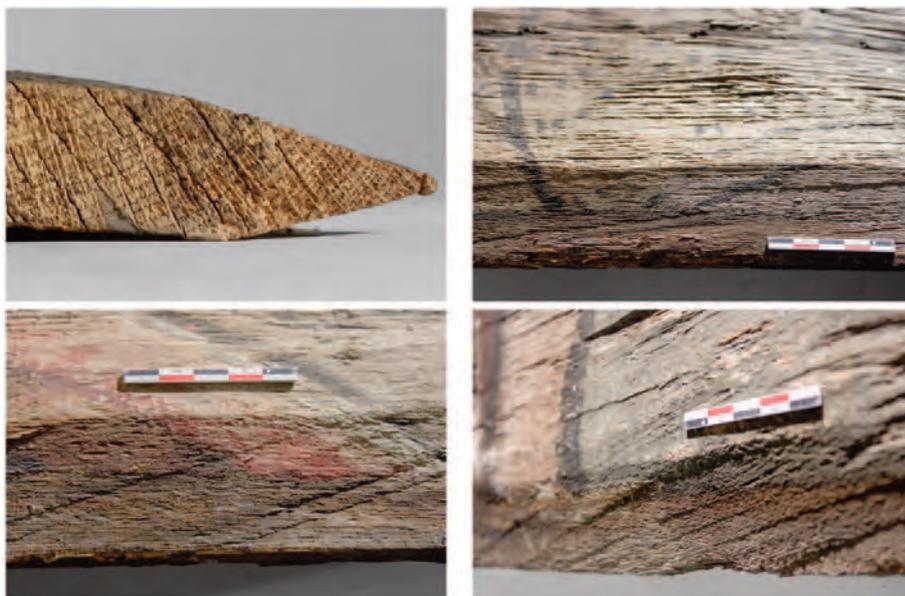
Fig. 10 - Les biseaux des planches ont été façonnés au moyen d'une doloire, l'angle d'attaque du tranchant variant de façon caractéristique entre le haut du biseau (début de l'exécution) et le bas du biseau (fin de l'exécution)

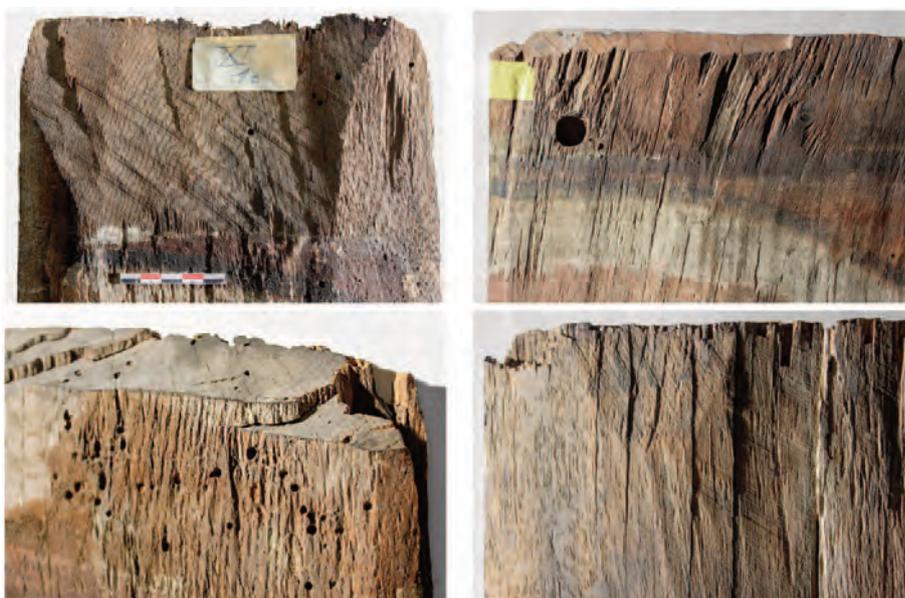
Fig. 11 - Désépaississement et chanfreinage des extrémités des planches, de manière à casser l'arête saillante et permettre l'ajustement de la longueur des planches lors de la pose

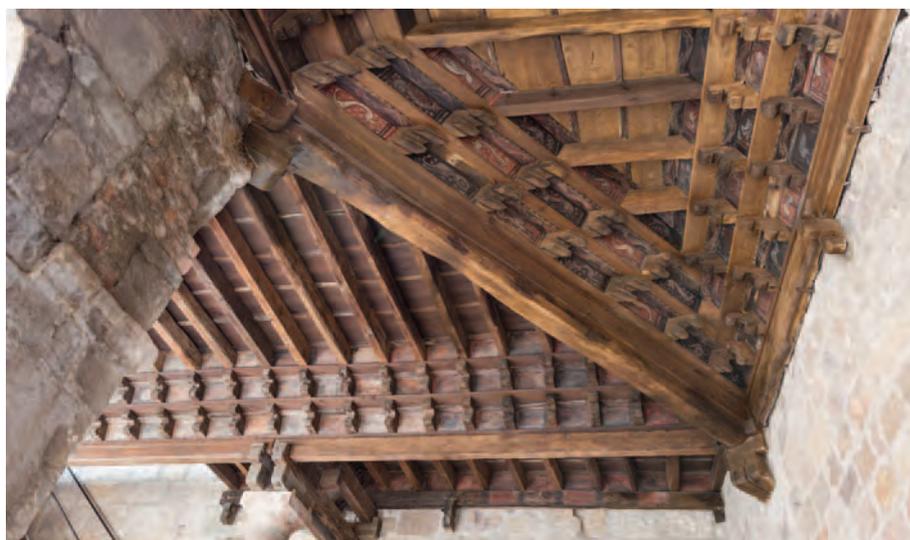
Fig. 4 - Charpente de l'angle nord-est

Les angles offrent une solution originale, peut-être même un unicum parmi les charpentes conservées⁶. À la jonction des galeries une poutre est posée diagonalement entre le mur interne et la claire-voie vers le préau du cloître. Par

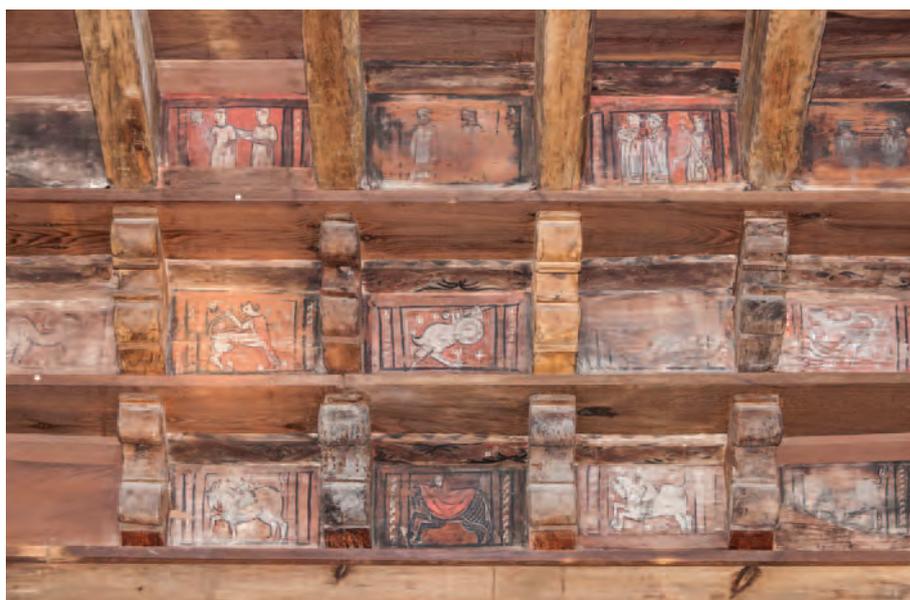
Fig. 11 - Triple rangée de closoirs. Dans le rang supérieur : procession de prélats, hybrides belliqueux dans le rang médian, et chevauchée dans le rang inférieur. Procession et chevauchée vont en direction de l'ancienne église paroissiale. (Galerie méridionale, côté sud)

Une continuité thématique est clairement identifiable dans le rang haut du côté sud, près de l'angle est : la procession qui se déroule dans une suite de six closoirs à l'alternance des fonds rouge-bleu respectée. Et, particularité notable : c'est un des rares endroits où plusieurs personnages occupent un même closoir, contrairement au reste du cloître où l'unicité closoir-personnage a été très nettement préférée.

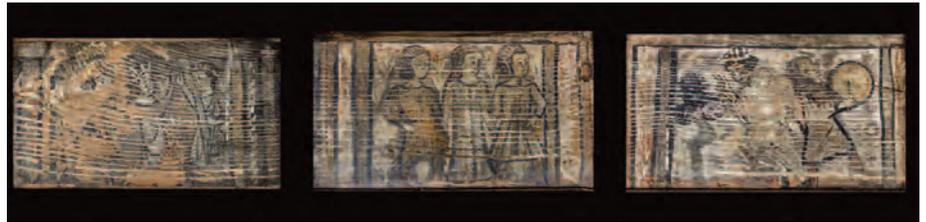
Fig. 14 - Photomontage de 3 closoirs contigus avec scènes festives et printanières. Remarquer les couronnes de fleurs portées par les protagonistes. (Galerie septentrionale, côté nord)

Cela serait cohérent avec la présence groupée des cinq closoirs dans la partie la plus orientale de cette galerie (rang haut du coté nord-est), dont les figures, malgré une détérioration importante, peuvent se lire comme une continuité de scènes festives : danses de printemps attestées par les couronnes de fleurs portées par les personnages²⁴.

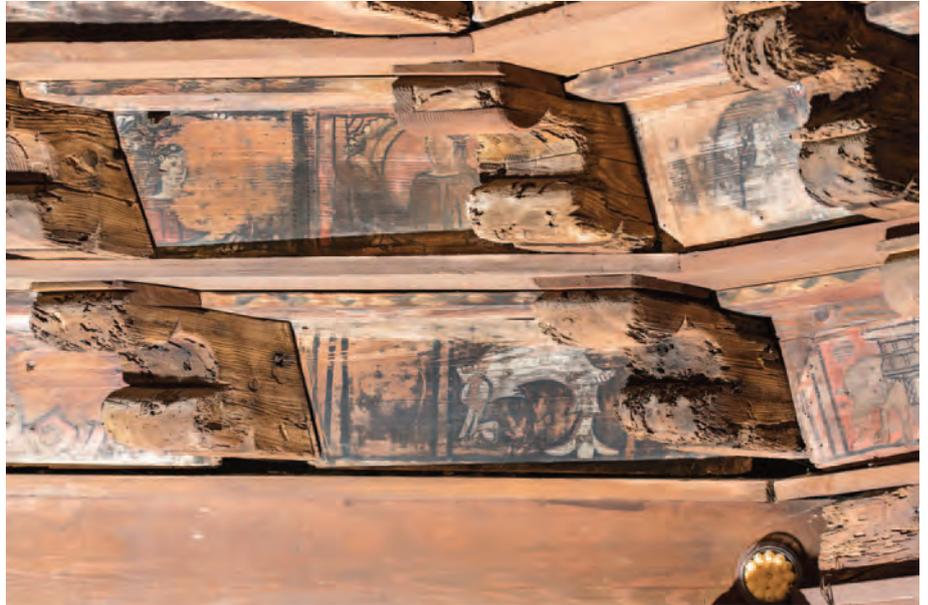
Fig. 15 - Angle nord-ouest. Closoirs surmontant la poutre diagonale. L'inadéquation des dimensions entre le décor préalablement peint sur une planche et l'adaptation au vide de l'entrevous est flagrante

C'est d'abord, les maladresses récurrentes dans le montage des closoirs : rappelons que, de par l'implantation particulière des consoles, les entrevous offrent une ouverture en forme de parallélogramme. L'ais d'entrevous, le closoir, se doit de l'épouser ; son décor devrait donc être encadré par un parallélogramme. Ce n'est pas toujours le cas. Ce défaut de cohérence entre la structure et le décor est particulièrement visible dans l'angle nord-ouest : les cadres enfermant le décor sont parfois rectangulaires, et même parfois, lorsqu'ils adoptent la forme de parallélogramme, les côtés inclinés sont contraires à l'inclinaison des consoles. On constate également des problèmes de coïncidence de la taille : les closoirs étant peints en continuité, sur une planche, il arrive que le charpentier, confronté au vide de l'entrevous à obturer, doive couper une

longueur de planche supérieure à celle prévue par le peintre. Un closoir et demi occupe alors l'espace de l'entrevous. Ces problèmes de correspondance sont très visibles au nord ; en revanche, dans l'angle sud-est, ils sont inexistant. Peintres et charpentiers ont appris à se coordonner : on serait tenté d'y voir un signe de la progression du chantier, de la galerie nord vers la galerie sud.

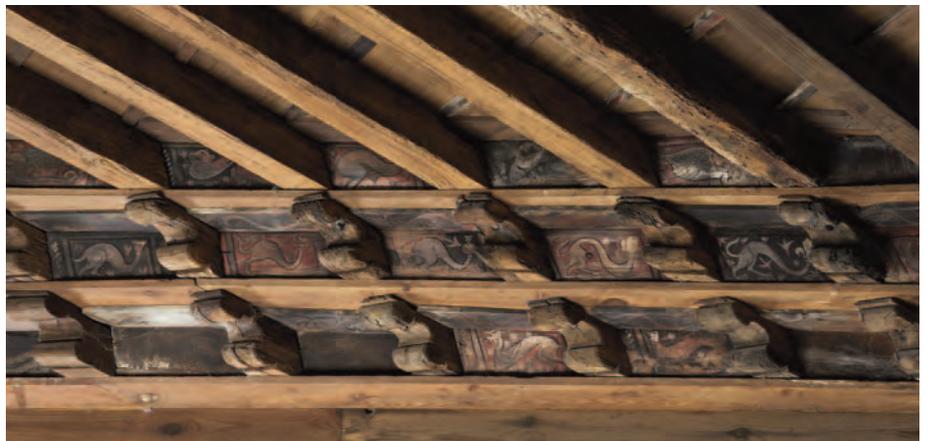
Fig. 16 - Angle sud-est : file médiane de closoirs avec la série de sept hybridations animal-objet. A remarquer que sur cette poutre, le décor peint et le cadre structurel sont en adéquation

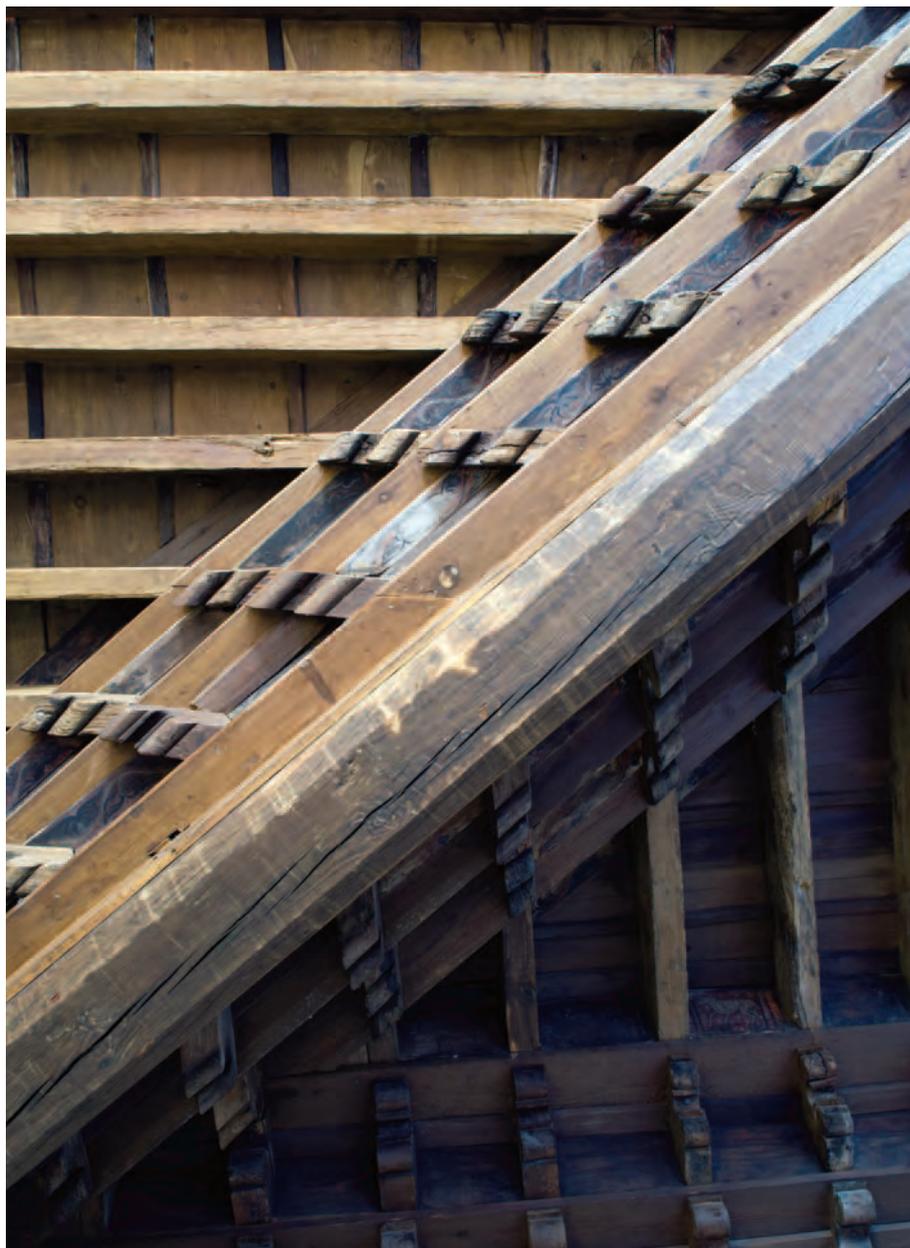
Fig. 2 - Solives boiteuses et corbeaux disposés sur la poutre placée entre les galeries sud et est

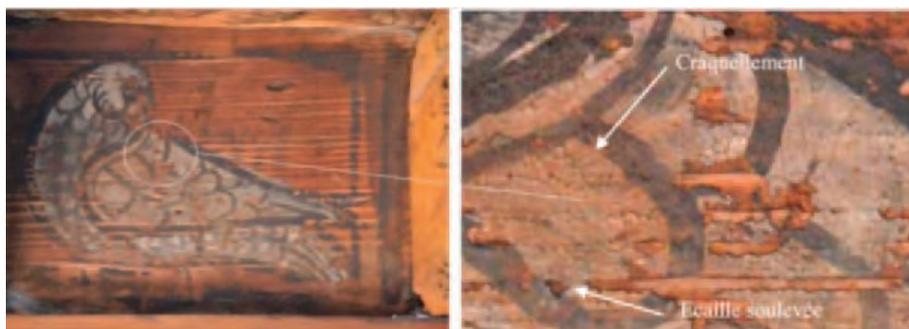
Fig. 1 - Localisation d'un prélèvement sur le closoir C39 situé sur la galerie ouest du cloître. Ce closoir présente des micro-craquellements et soulèvements d'écaille.

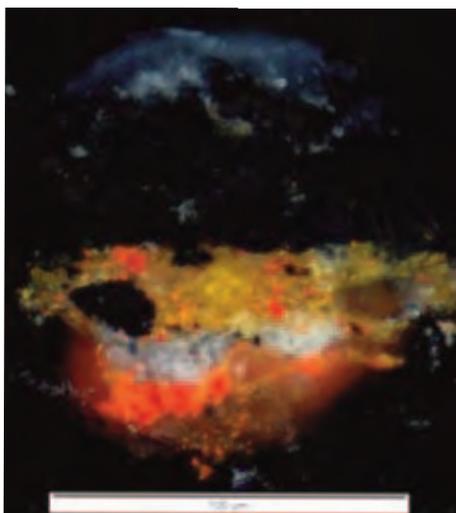
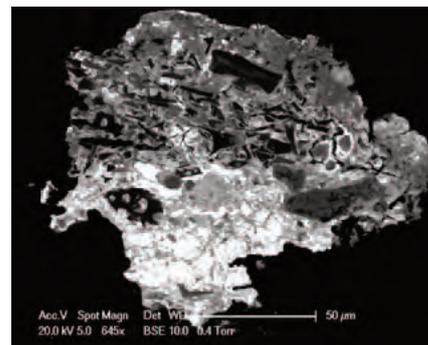
Fig. 2 et 3 - Coupe stratigraphique d'un échantillon prélevé sur le closoir C39 de la galerie ouest (cf. localisation en fig. 1), observée sous microscopes optique (à gauche) et électronique à balayage (à droite). De nombreuses couches picturales (1 à 4) sont présentes et ont été réalisées avec des pigments de couleurs vives qui ne se distinguent plus sur le closoir. 5 : couche de restauration contenant des sulfates, cire et oxalates de calcium. 4 : couche au noir de charbon. 3 : couche contenant ocre jaune, orpiment, noir de charbon, vermillon et blanc de plomb. 2 : couche de blanc de plomb. 1 : couche de fond à base de vermillon et de minium.

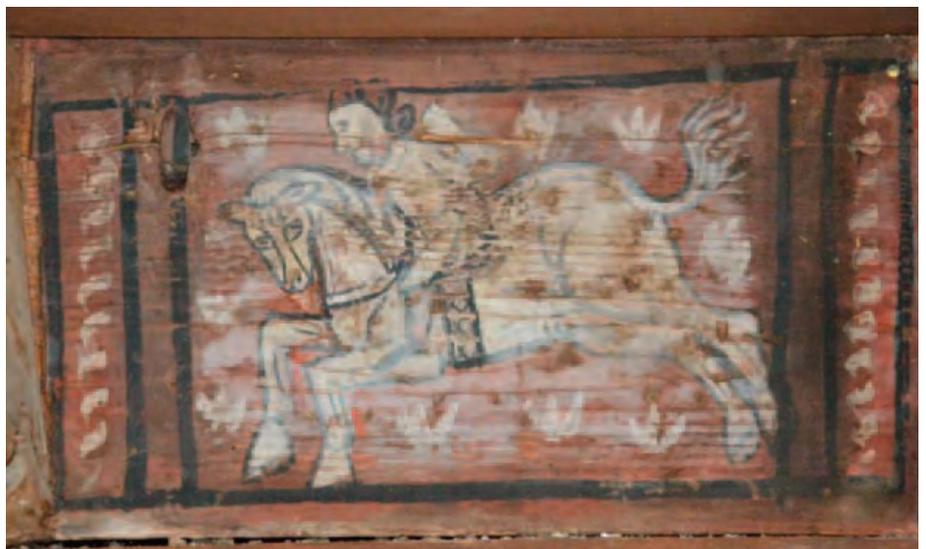
Fig. 4 - Exemple de voiles blancs et de coulures - closoir L19 aile Sud

Les coulures, qui témoignent de l'application d'une colle lors du remontage de certaines planchettes, sont réparties sur toutes les galeries, en des proportions très variables.

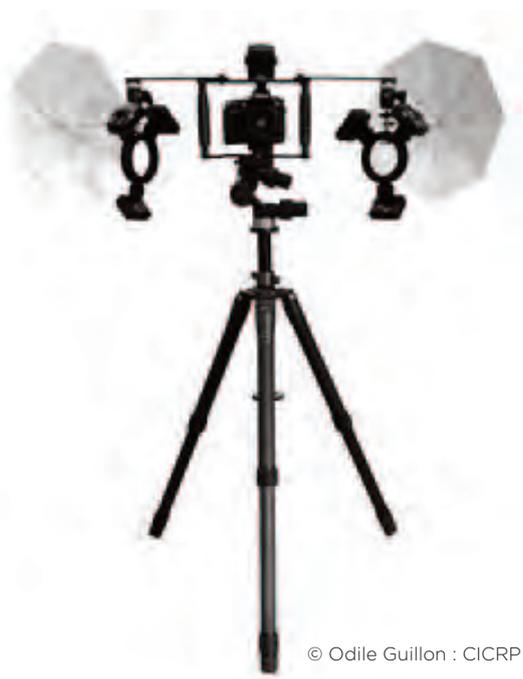
Fig. 5 - Mini-structure pour la réalisation de photodocumentation technique

Des essais réalisés durant la campagne de 2011 ont montré la faisabilité de cette documentation. Ces essais, du fait de la complexité architecturale du décor et afin d'obtenir des résultats exploitables et comparables à l'échelle de l'ensemble du plafond, ont conduit à la conception d'une mini-structure d'acquisition adaptée à la géométrie complexe du plafond (**fig. 5**). Cette structure permet la mise en place d'une méthodologie d'acquisition reproductible. Ainsi, la comparaison des images résultant des différentes techniques d'imagerie et leur analyse croisée peuvent être réalisées sur l'ensemble des closoirs.

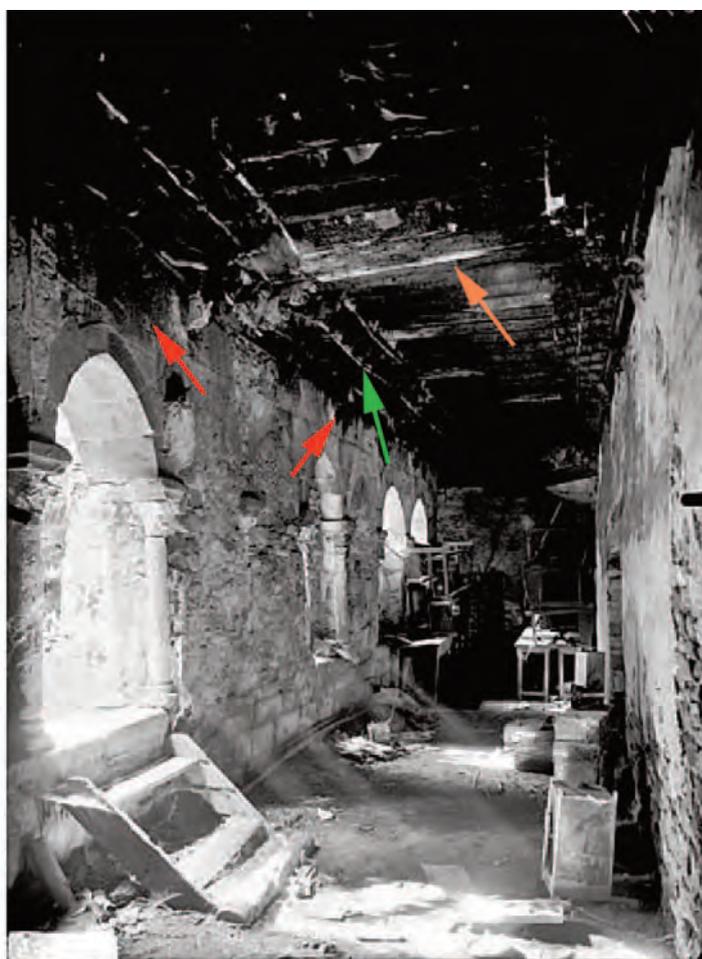
Fig. 4 - Vue de la galerie Nord du cloître, en début de restauration (arcades réouvertes ; cliché MH 0059377, d'après une copie fournie par GRAHAL R & E (2013) lors de son étude commanditée par la CRMH-PACA)

Beaucoup de désordres affectant le plafond sont visibles et en particulier, un assombrissement sous forme de coulures sur les murs sous le plafond, liées vraisemblablement à des infiltrations d'eau (avec encrassement (?)) ; flèches rouges) ; blanchiment du bois correspondant à une dégradation sans doute du fait de l'humidité (flèche orange) ; déformation du plafond (flèche verte).

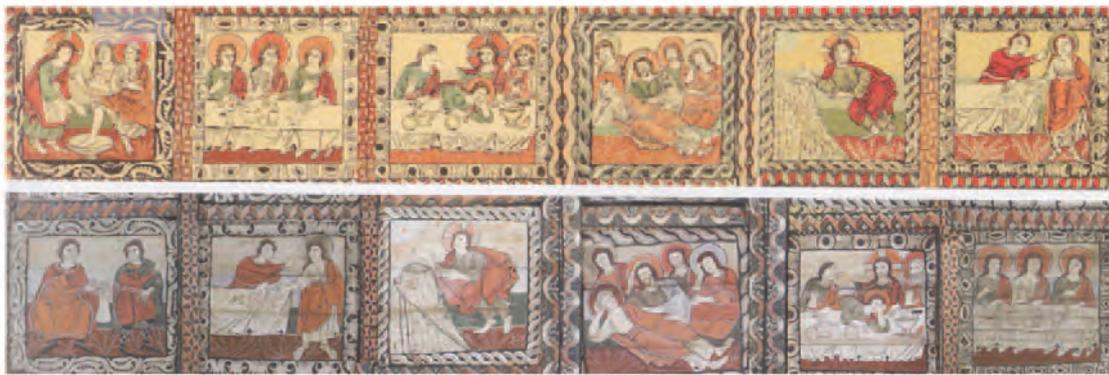
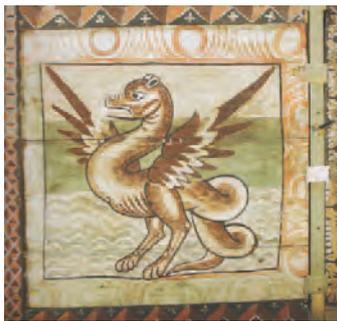
Exemple d'une série de six panneaux selon l'ordre antérieur à 1938 dans le registre du haut (connu par des aquarelles) et selon l'ordre réagencé lors de cette restauration dans le registre inférieur (connu par des photos).

L'ordre des panneaux n'a pas paru suivre une logique. Tous les panneaux ont donc été démontés, transportés à Zürich pour les restaurer, puis le plafond a été remonté selon un nouvel ordre, l'ordre actuel. Les panneaux qui avaient fait l'objet d'un remplacement et portaient des décorations florales appartenaient initialement à la série des monstres ; on leur substitua donc des reproductions de panneaux avec monstres, en utilisant comme support du bois provenant d'une boiserie des XVII^e et XVIII^e siècles.

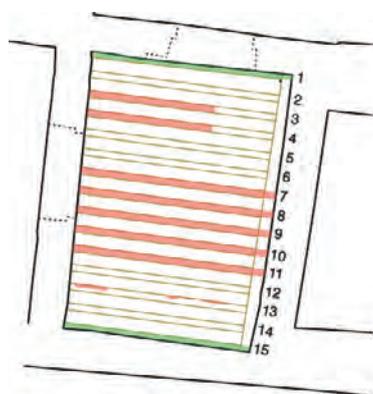
- Absence d'épiderme sur solives (perte par purge des bois sans doute lors du traitement plus ou moins récent)
- Solives neuves remplacées

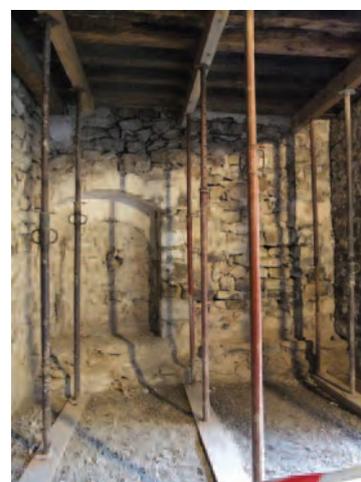
Fig. 6 Etat de conservation des solives du plafond du vestibule.

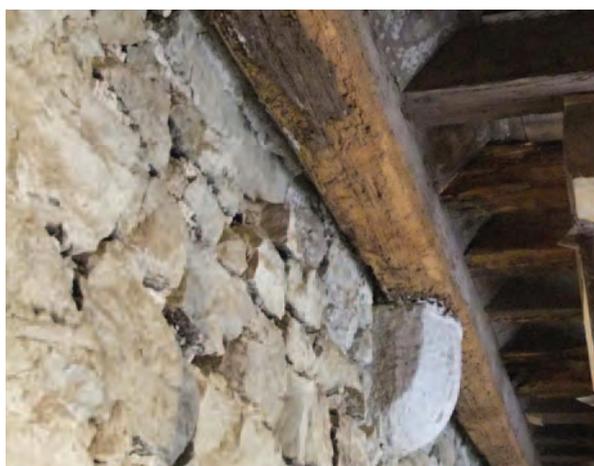
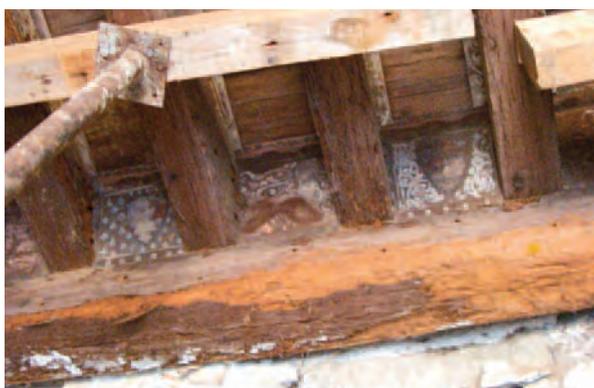
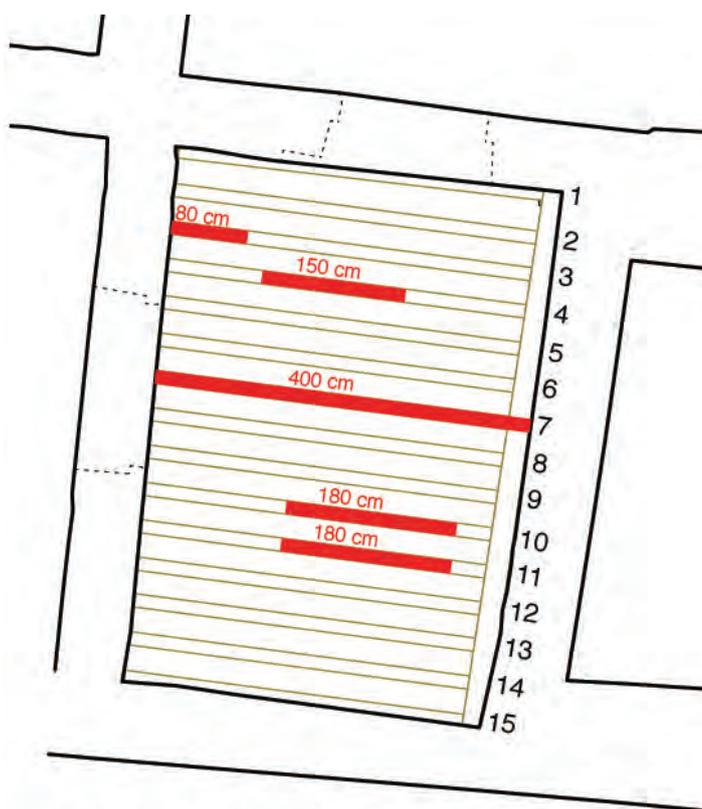
- Un plafond soutenu par une série d'étais ;
- Plusieurs solives gravement endommagées ;
- Un traitement xylophage visible ;
- Un plafond très encrassé ;
- Plusieurs éléments manquants (couvre-joints, contre couvre-joints) ;
- Un décor peu présent, altéré, lessivé par les eaux ;
- Des traces fantomatiques des figures.

Parties de solives altérées (perte de matière)

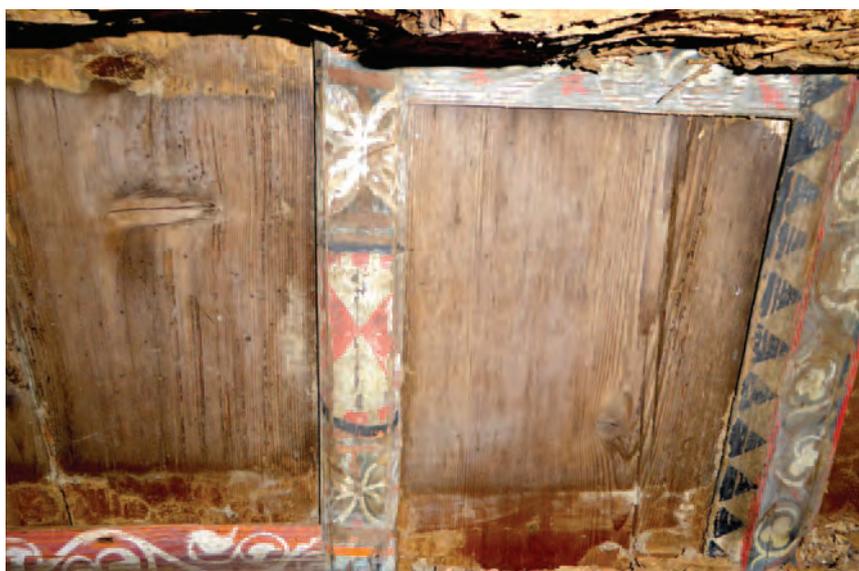
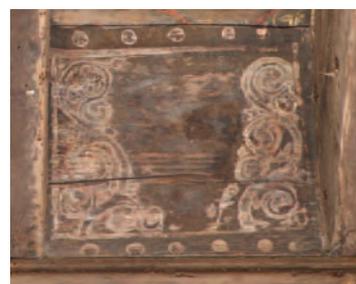
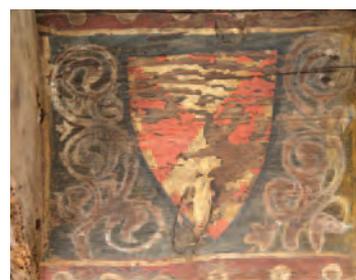
Un closoir (en haut, détail de la figure page précédente) qui représentait le blason de l'abbé Auger dans des entrelacs. Les traces des traits d'entrelacs visibles résultent de ce qui reste d'une migration du pigment lors de l'application du décor au XIII^e siècle. La couche picturale elle-même ne nous est pas parvenue, l'humidité l'ayant entièrement fait disparaître.

En bas, un autre closoir qui a conservé sa polychromie.

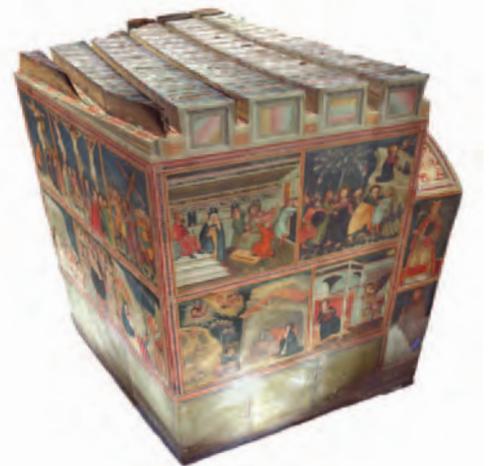
Fig. 1 Modèle 3D de la chapelle obtenu avec scanner laser

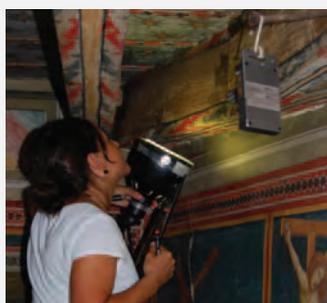
Fig.3 Inspection visuelle avec différents types d'éclairage
© Arxiu Monestir de Pedralbes

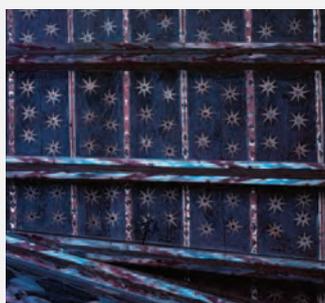
Fig.4 Photographie de la fluorescence ultraviolette
© sull Fotografia-Arxiu Monestir de Pedralbes

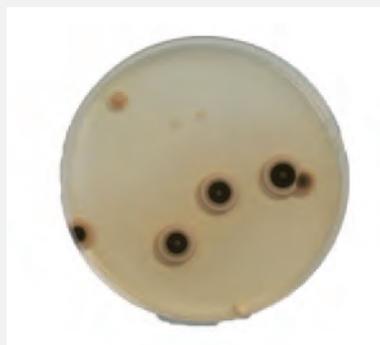
Microéchantillon réf. 7	:	Fond bleu délavé (ais)
Culture fongique - CFU/boîte: 7		Penicillium sp., Penicillium dysosge-
Culture bactérienne - CFU/boîte: 2		Bacillus

Fig.5 Image des micro-organismes
© Artelab-Arxiu Monestir de Pedralbes

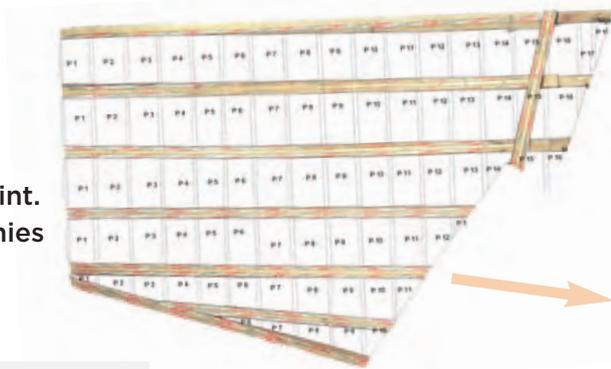
Fig.7 Dessin vu d'en bas et direction de la pente (nord-sud 6%) pour l'évacuation des eaux pluviales
© Virginia Verdaguer-Arxiu Monestir de Pedralbes

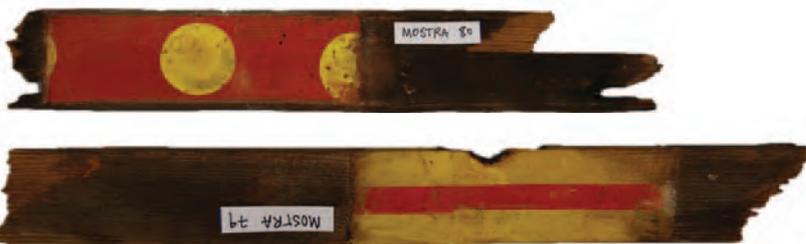
Fig.9 Fragments de couvre-joints des plafonds du cloître, avec la décoration originale bien conservée

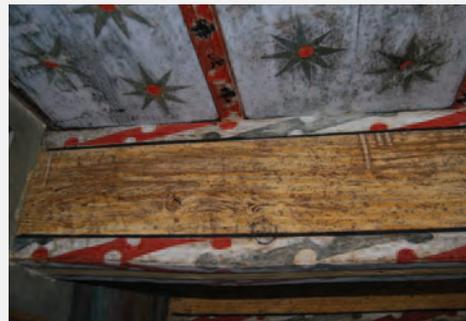
Fig. 13

Fig.13 Deuxième décoration du plafond, couvrant toute la surface
© Gasull Fotografia-Arxiu Monestir de Pedralbes

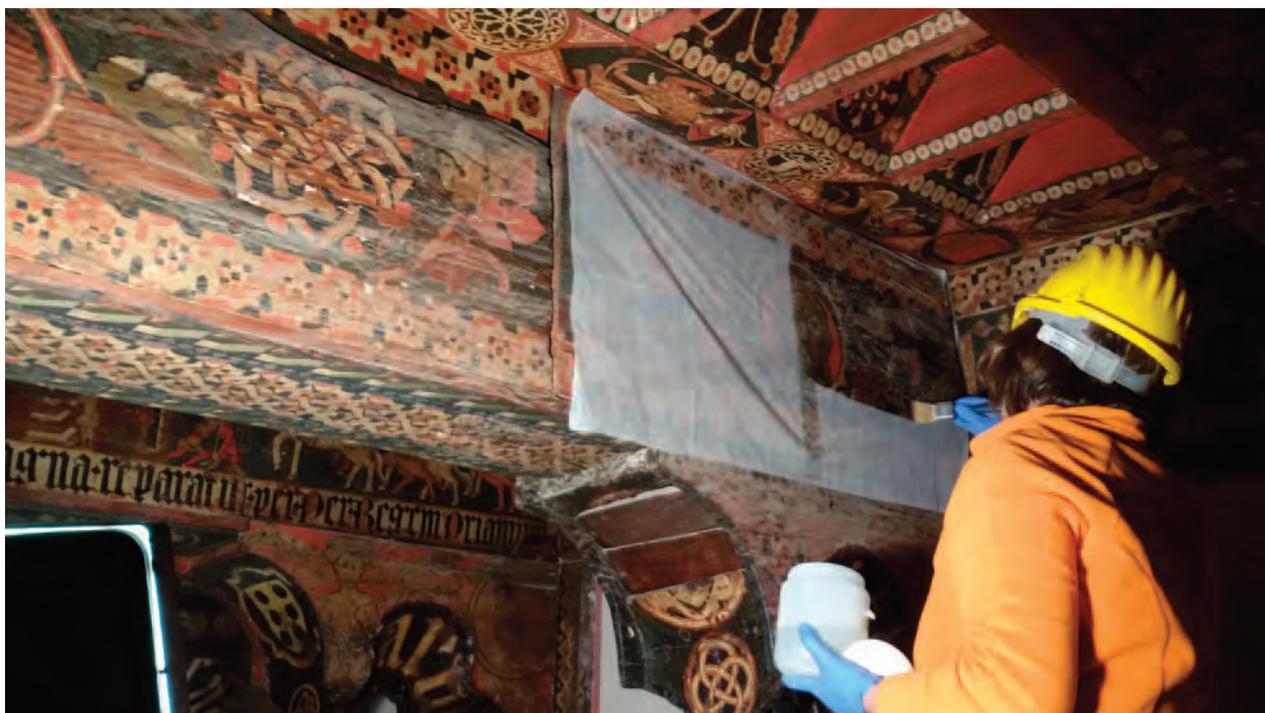
Fig. 3 Velinatura prima della rimozione della tavola durante l'intervento pilota del 2015

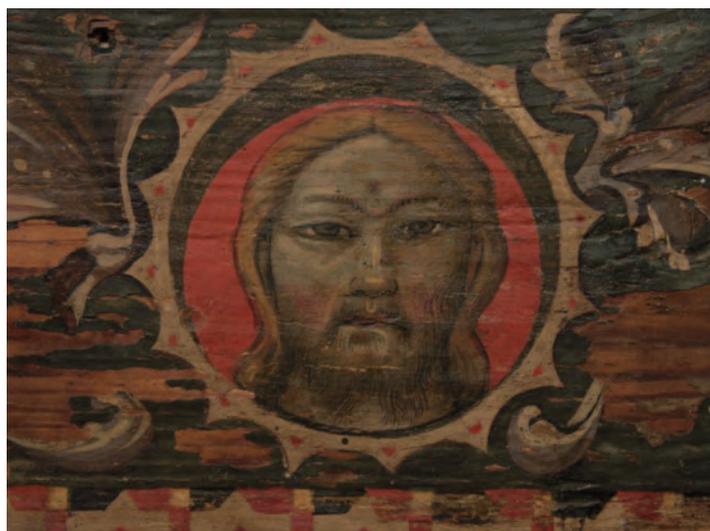
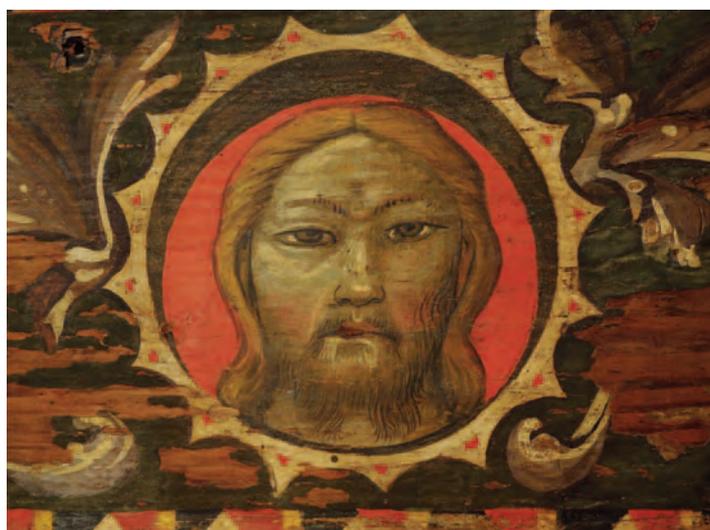
Fig. 4 et 5 Soffitto dipinto della Sala Magna, particolare, 1377-1380, Palermo, Palazzo Chiaromonte, prima dell'intervento del 2015 (sopra), dopo l'intervento del 2015 (sotto)

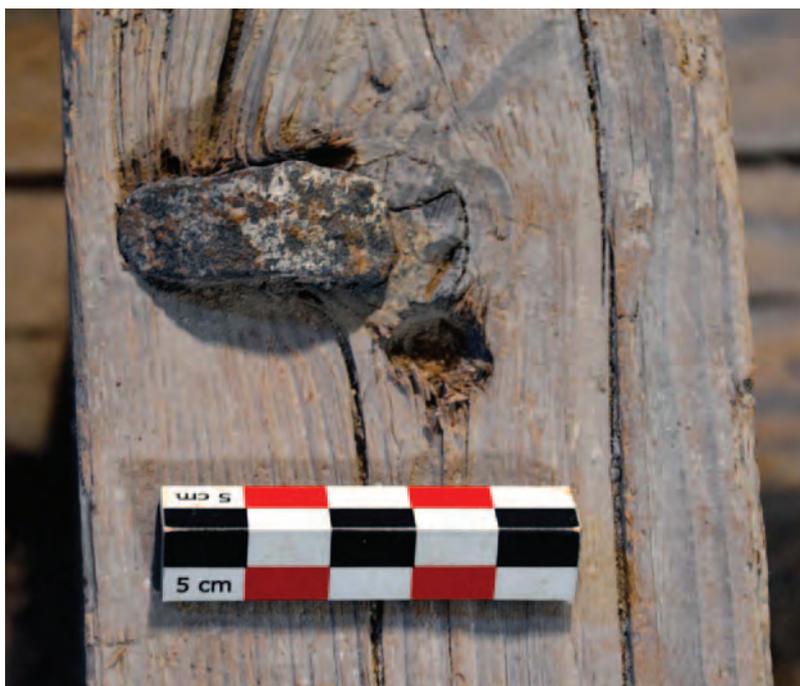
Fig. 6 Nouvelle pose d'un clou de même type que les clous originels du plafond à caissons du premier étage

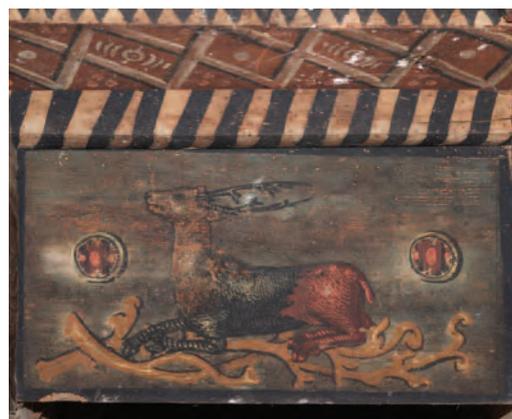
Fig. 2 Le même cloisir après dégagement complet du faux plafond, photographié dans des conditions professionnelles lors de la réalisation du corpus complet du décor de ce plafond.

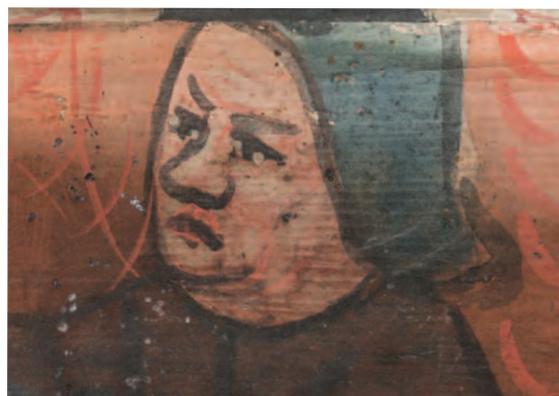
Fig. 4 Détail du cloisir précédent. Les bonnes conditions de prise de vue, avec un éclairage spécifique, permettent de percevoir les phases de la mise en couleurs.

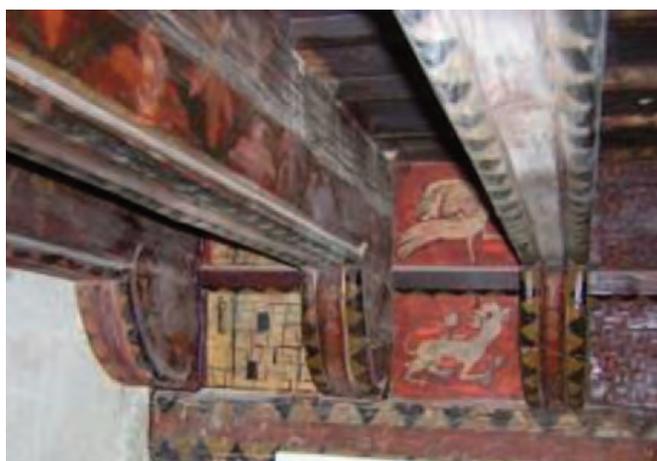
Fig. 3 Détail du plafond du palais archiépiscopal à Narbonne (Aude).

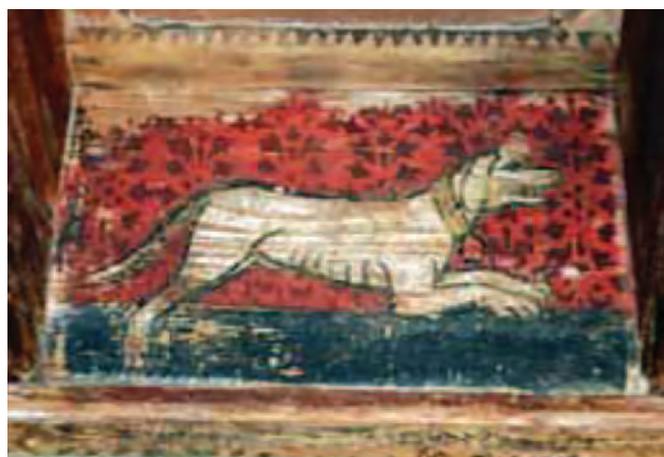
Fig. 4 Détail d'un closoir peint du plafond de la maison du 19 rue de Verdun à Carcassonne (Aude).

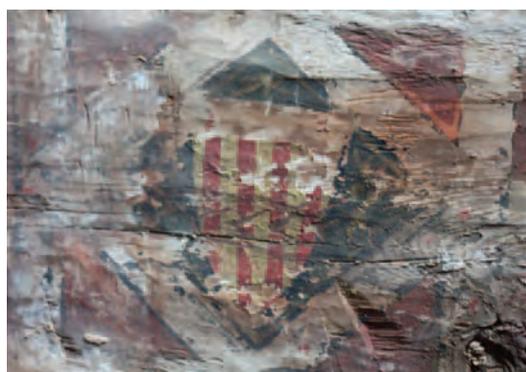
Fig. 1 Ermitage de Bronchales : présentation des éléments du plafond et détail d'un écu

À l'occasion d'une récente réparation de la toiture on put découvrir les traces de la charpente primitive : la plupart des planches avaient été intégrées dans la partie haute de la nouvelle charpente. Le soin, et peut-être le respect des maçons et charpentiers du XVI^e siècle, faisait que beaucoup de ces planches étaient placées de sorte que la peinture reste protégée. Ces travaux ont permis de récupérer des pièces de structure et plus de 20 planches, de grandes dimensions, portant une décoration peinte composée de motifs géométriques et végétaux et d'éléments héraldiques. On a aussi récupéré d'autres planches portant une décoration sculptée de motifs floraux à six ou huit pétales, dont la peinture originale a pratiquement disparu. Actuellement on a pu procéder à la restauration des éléments de plus grand intérêt.

Pour donner une valeur muséographique à une œuvre comme l'ensemble de planches de Bronchales, il convient de prendre en compte ses particularités : quantité des pièces trouvées, état de conservation et intérêt artistique. Elles vont conditionner le parti-pris de présentation. Dans le cas présent, il a été décidé de retenir un projet de présentation *in situ* de la poutre. Les éléments de charpente seront fixés sur une structure métallique, à vue, qui constituera un rappel de l'ancienne structure du plafond en bois. Pour éviter la décontextualisation, l'ensemble sera fixé sur le revers de la façade, même si cela suppose une présentation verticale et non pas horizontale. On peut estimer que l'aspect définitif de la présentation ressemblera à ce qui a été fait à l'église de Vallibona (province de Castellón) par les architectes Fernando Vegas et Camilla Mileto.

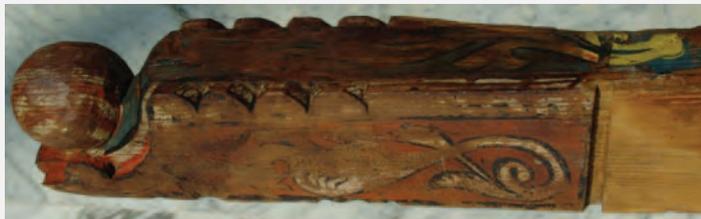
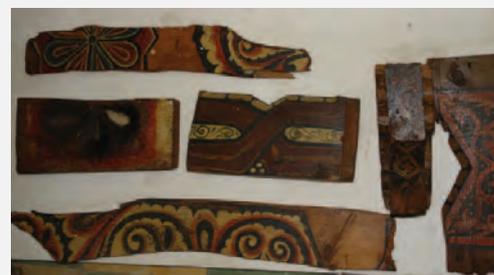
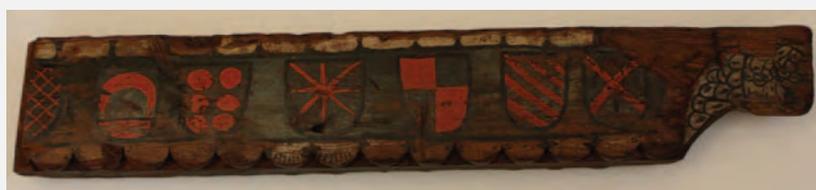
Au cours de la restauration de l'église Saint-Martin dans la ville de Teruel, on procéda à des fouilles archéologiques qui permirent de documenter la préexistence d'une église romane précédant l'actuelle église baroque. On y exhuma également des fragments de bois polychromé correspondant à deux consoles et un fragment d'une troisième.

Fig. 4-6 Détails du plafond de l'église Saint-Martin

Au vu uniquement des restes mis au jour, il n'est pas possible d'affirmer avec certitude l'existence d'un plafond médiéval dans l'église primitive ; il serait également possible que les fragments ligneux proviennent d'une tribune, au bas de la nef, comme il est fréquent dans plusieurs églises autour de Calatayud. Leur décoration présente des dragons évoluant au milieu d'éléments végétaux alors que les traditionnels abouts de console, portant habituellement une décoration zoomorphique, présentent ici des sphères.
