PLAFONDS PEINTS MÉDIÉVAUX EN EUROPE

Connaissance, conservation et restauration :
méthodes et approches scientifiques

ACTES DES 9^E RENCONTRES DE LA RCCPM,
MARSEILLE-FRÉJUS
29 SEPTEMBRE - 1^{ER} OCTOBRE 2016

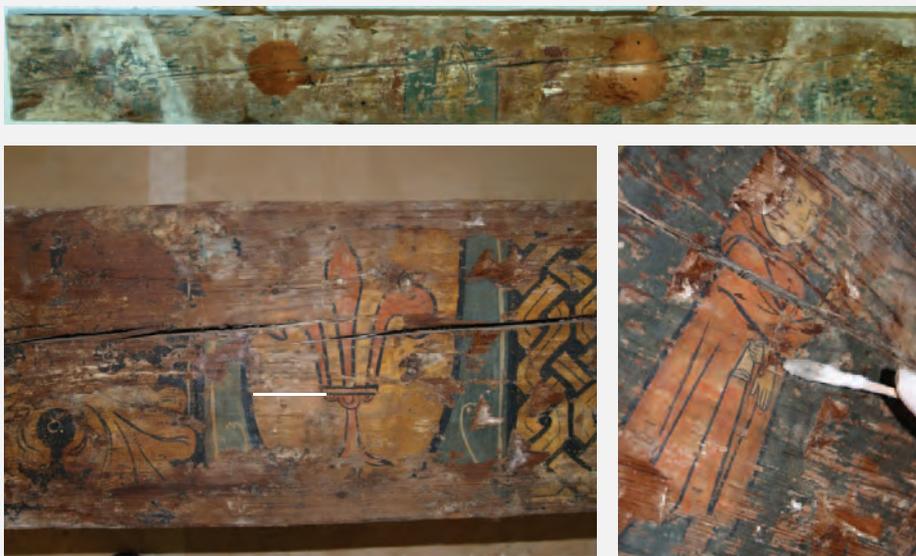
Fig. 8 Travaux de restauration de la poutre de Bordón

Une campagne de restauration de l'église mit au jour, encastrée dans un mur derrière la chapelle de la Vierge, servant de linteau d'une porte, une poutre avec des traces de décor peint. Par ses dimensions on a pu estimer qu'il s'agit d'un fragment d'une ancienne poutre d'une charpente disparue.

Lors de son dégagement, on put constater la présence de trois autres fragments de la même poutre, tous portant des traces de peinture. On peut y distinguer quelques personnages, tels un évêque, un chevalier ou un centaure, accompagnés de motifs végétaux, tels des fleurs de lys, ou encore des motifs géométriques. La restauration, menée à terme par la Fondation Blasco de Alagón, permit de réunir les trois morceaux et de consolider les restes des polychromies.

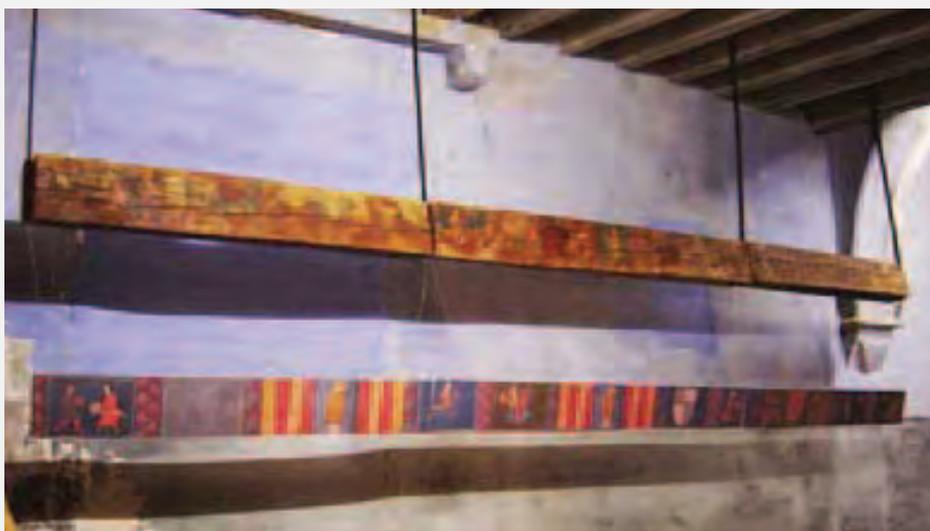
Fig. 9 Présentation muséographique de la poutre de Bordón

On peut aussi se retrouver avec des fragments qui, même de plus grande taille, se trouvent hors contexte originel, comme dans le cas de Bordón. La base de réflexion portait sur l'opportunité de maintenir la poutre à l'emplacement de sa découverte, ce qui était conforme à l'histoire de l'évolution du monument et permettrait une appréhension de l'évolution d'une œuvre d'art dans le temps.

Finalement, les circonstances du chantier portèrent à extraire les fragments de poutre de leur contexte. De la sorte on a pu consolider et restaurer la polychromie plus facilement. Il fut ensuite décidé de l'exposer à l'intérieur même de l'église plutôt que de la déplacer dans un musée. L'emplacement choisi fut le revers de la façade, sous la tribune. Afin que son décor soit mieux compris par les visiteurs, il fut procédé à la reproduction photographique des motifs et des scènes à taille réelle, et le résultat a été installé sous l'original, afin de faciliter la comparaison.
